PROJETO GALPÃO CULTURAL

ENDEREÇO: Santa Maria (RA-XIII) / QR 207, LOTE 01

PROPRIETÁRIO: ADMINISTRAÇÃO REGIONAL DE SANTA MARIA - DF

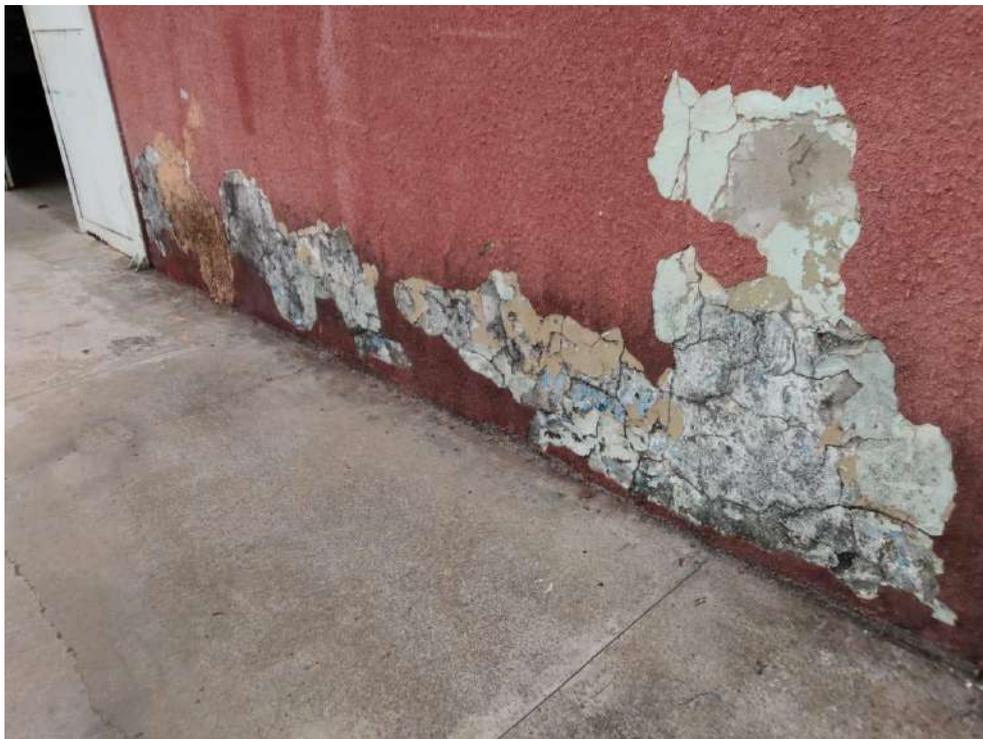
Figura 03 – Presença de umidade nas paredes do edifício

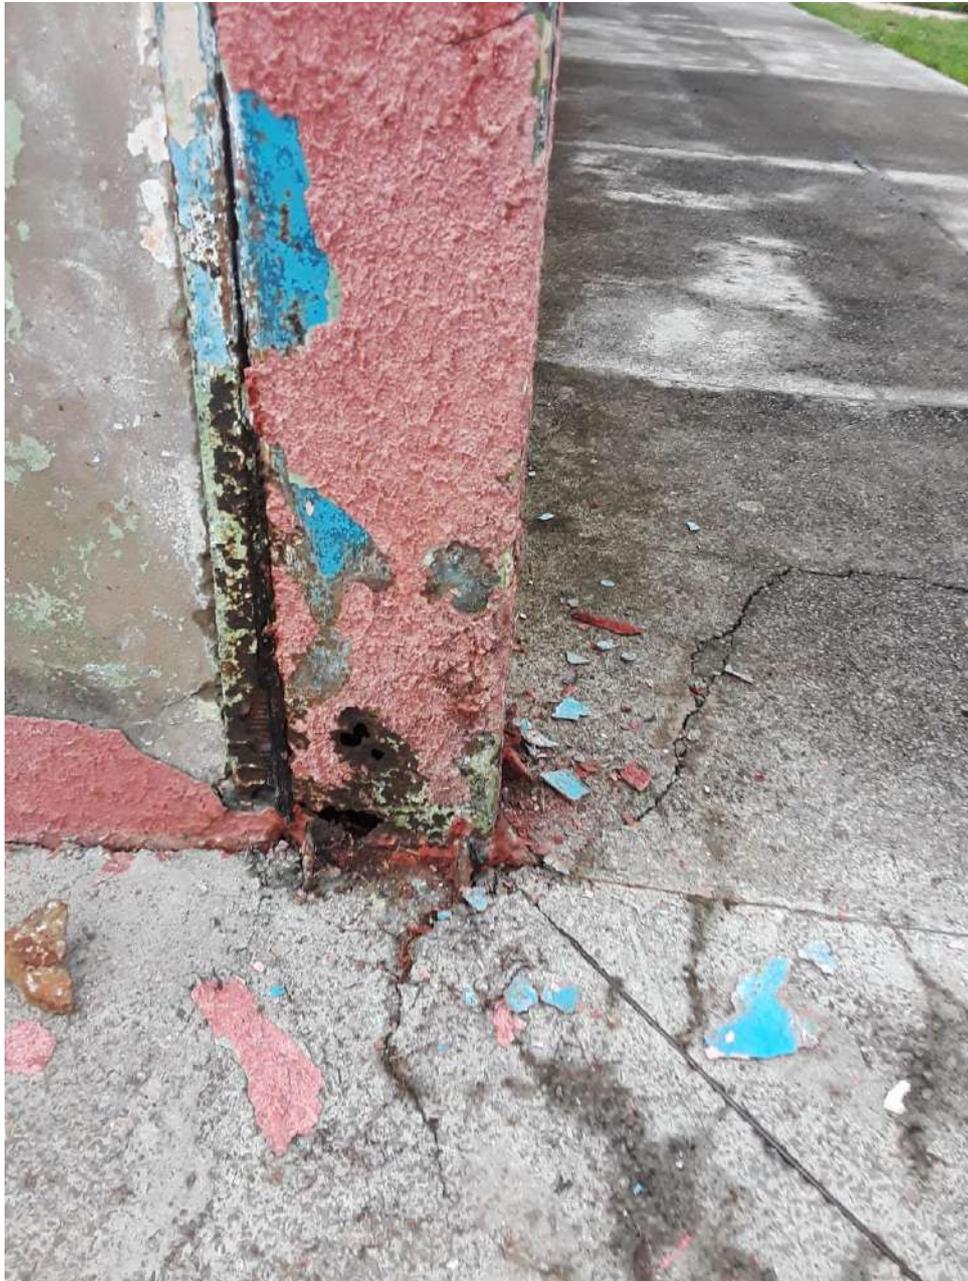
- O pilar em questão se encontra em estágio grave de corrosão, sendo constatada perda de seção, foi detectada corrosão por Frestas no mesmo, como indicado nas Figuras 10 a 13;
- O pilar está comprometido da base até uma altura de 40 cm, em todo perímetro da seção.

Figura 11 – Perda de seção no Pilar 01

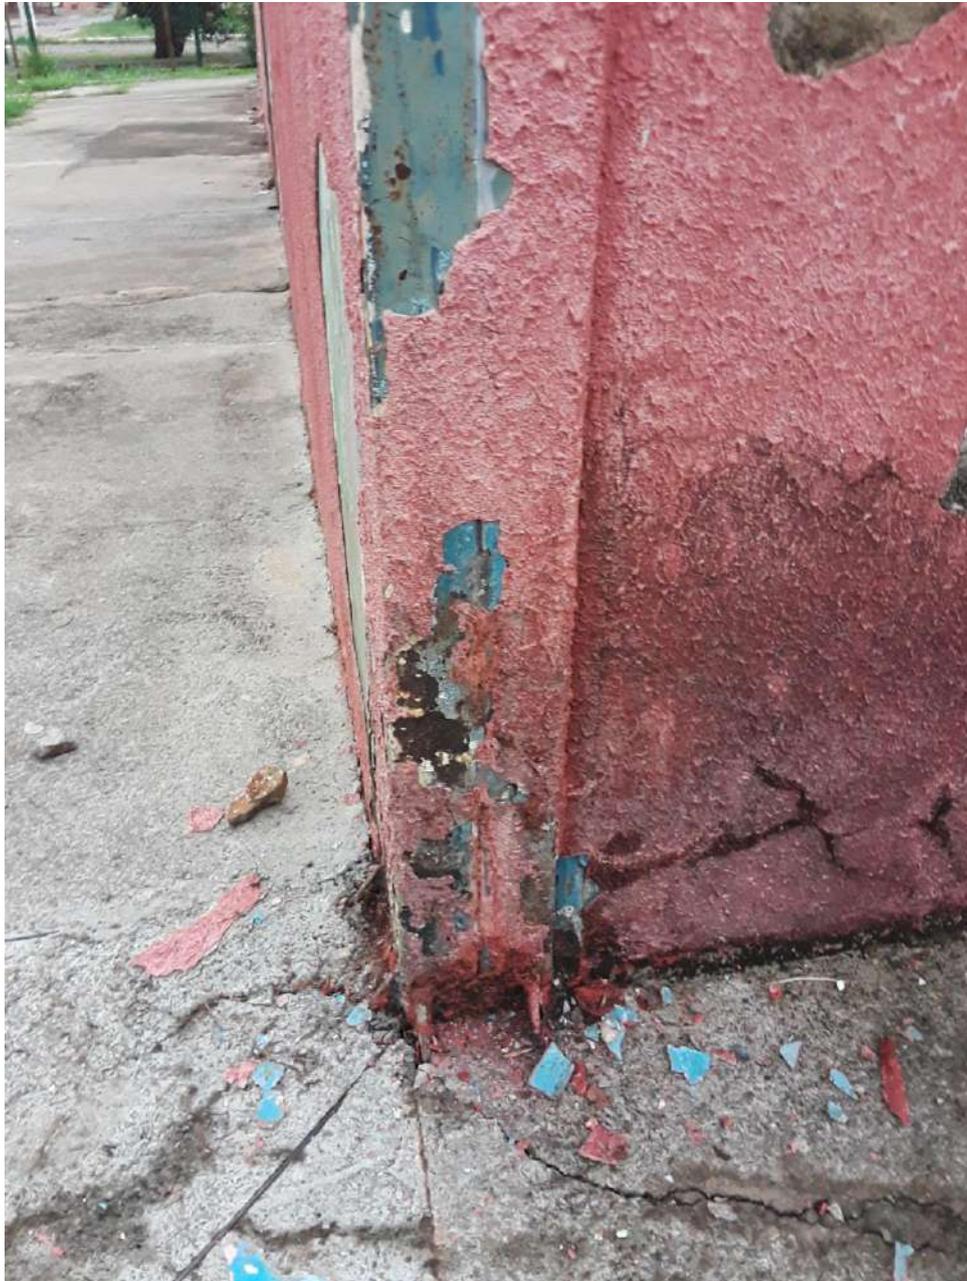
Figura 12 – Frestas com possível acúmulo de água

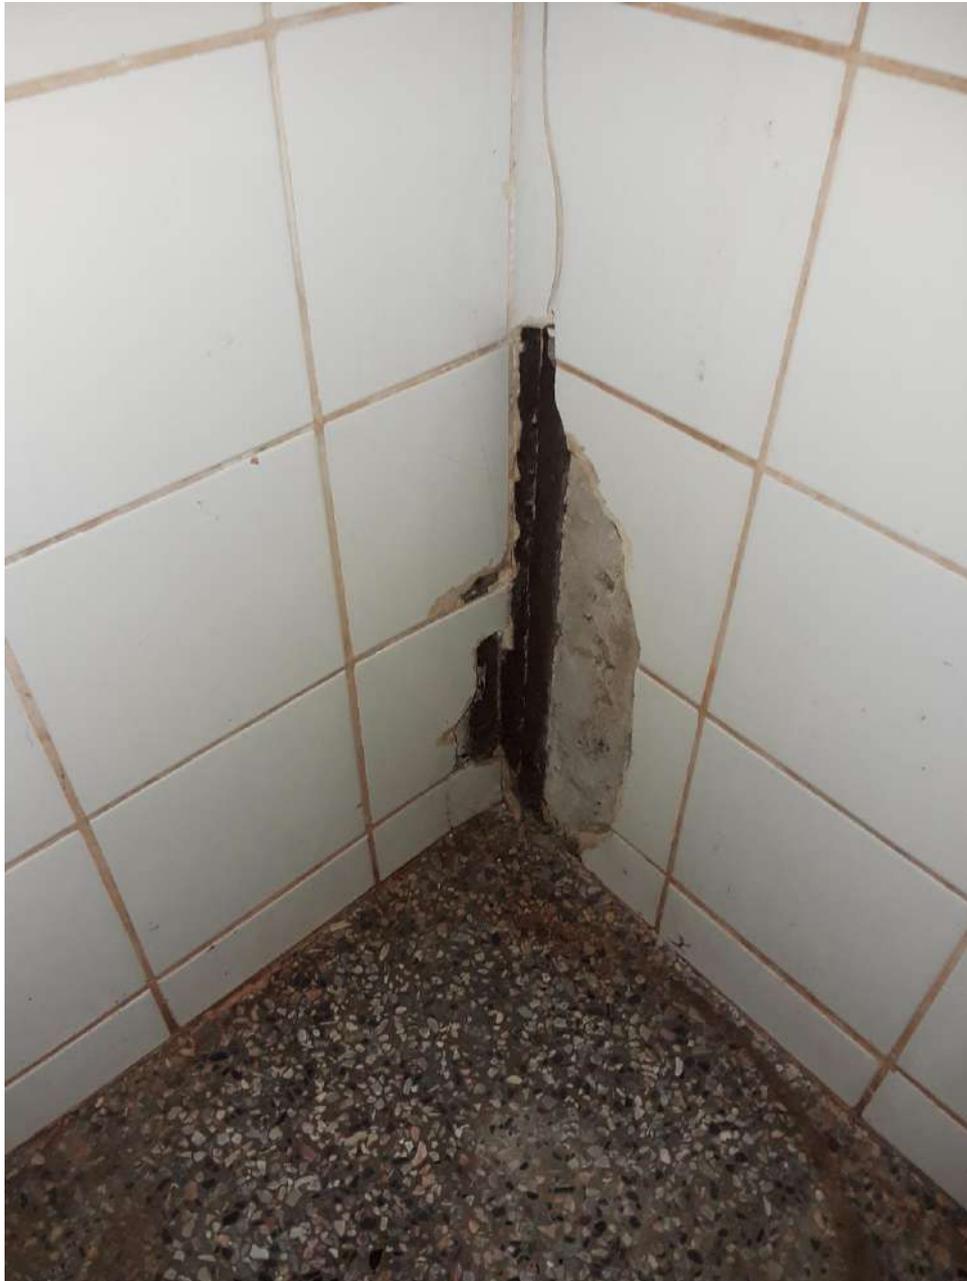
Figura 13 – Parte interna à edificação do Pilar 01

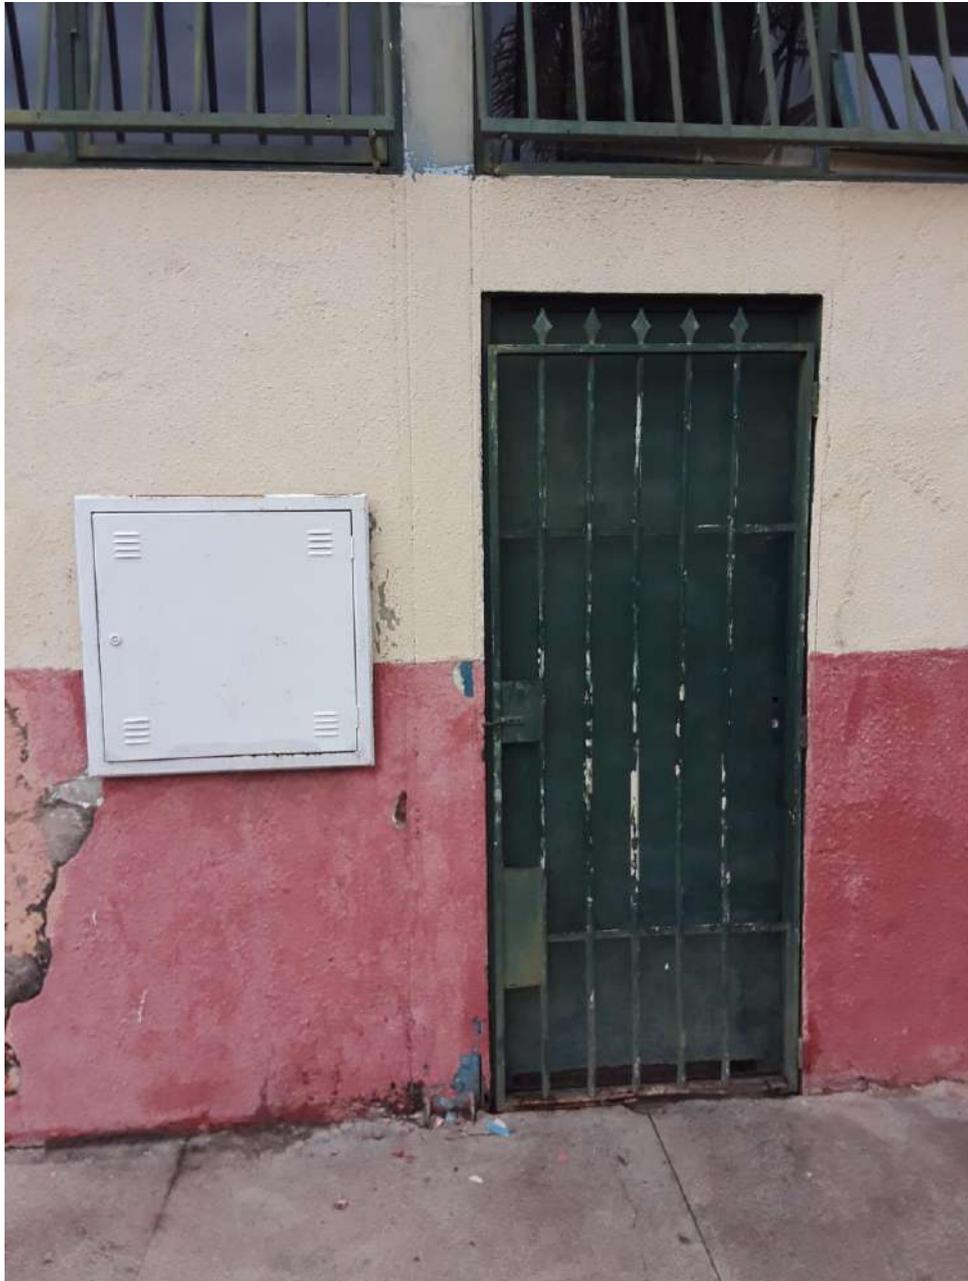
- O pilar apresenta perda de seção, foi detectada corrosão por Frestas, como indicado nas Figuras 14 a 20;
- Parte do revestimento adjacente ao pilar está descolado e o pilar aparente;
- O pilar está comprometido até uma altura de 110 cm, nas faces de encontro da copa e do banheiro.

Figura 14 – Pilar 02 em perspectiva

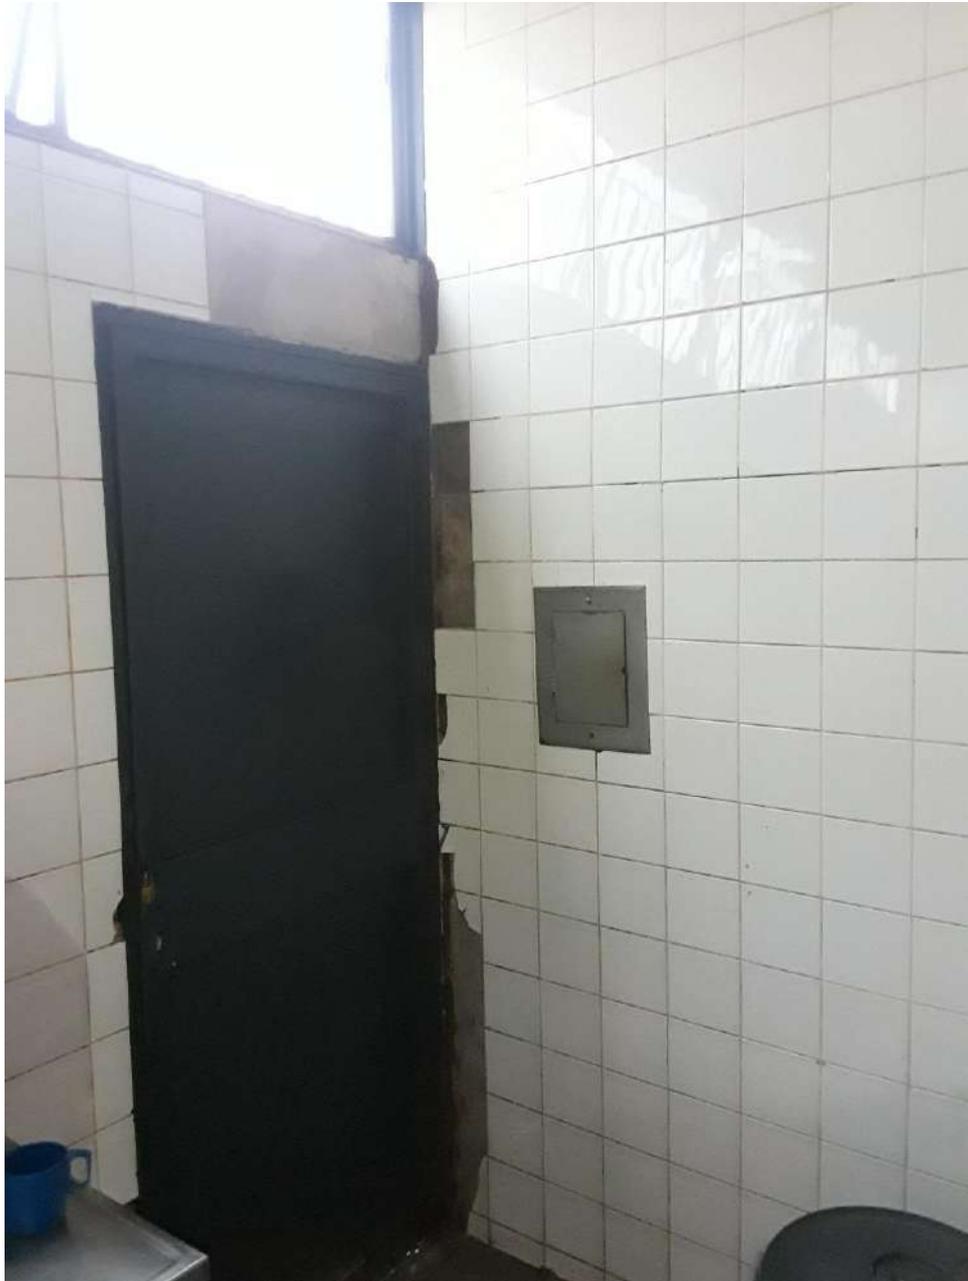
Figura 16 – Pilar 02 com revestimento cerâmico descolando

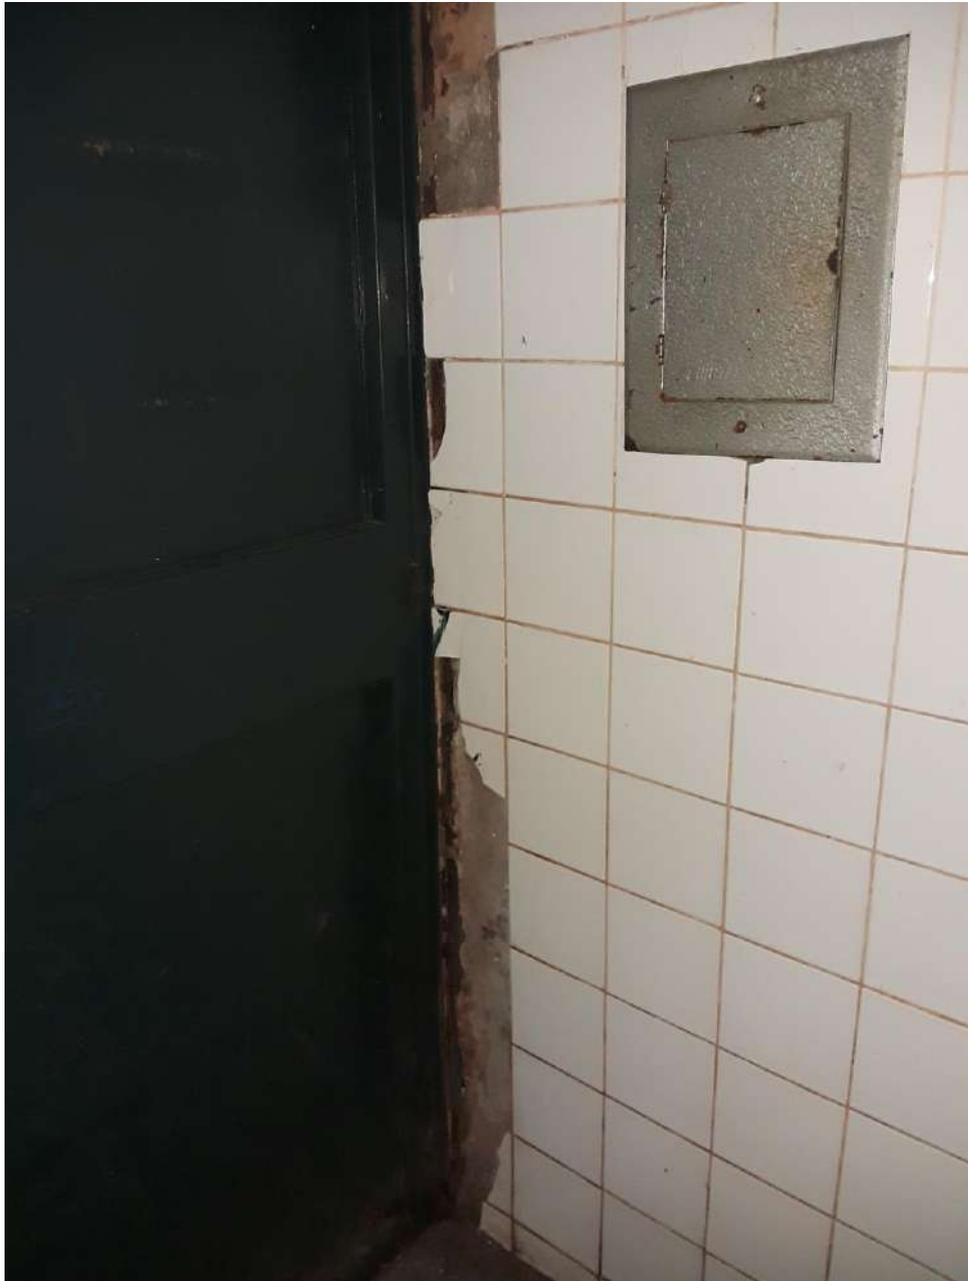
Figura 17 – Corrosão do Pilar 02

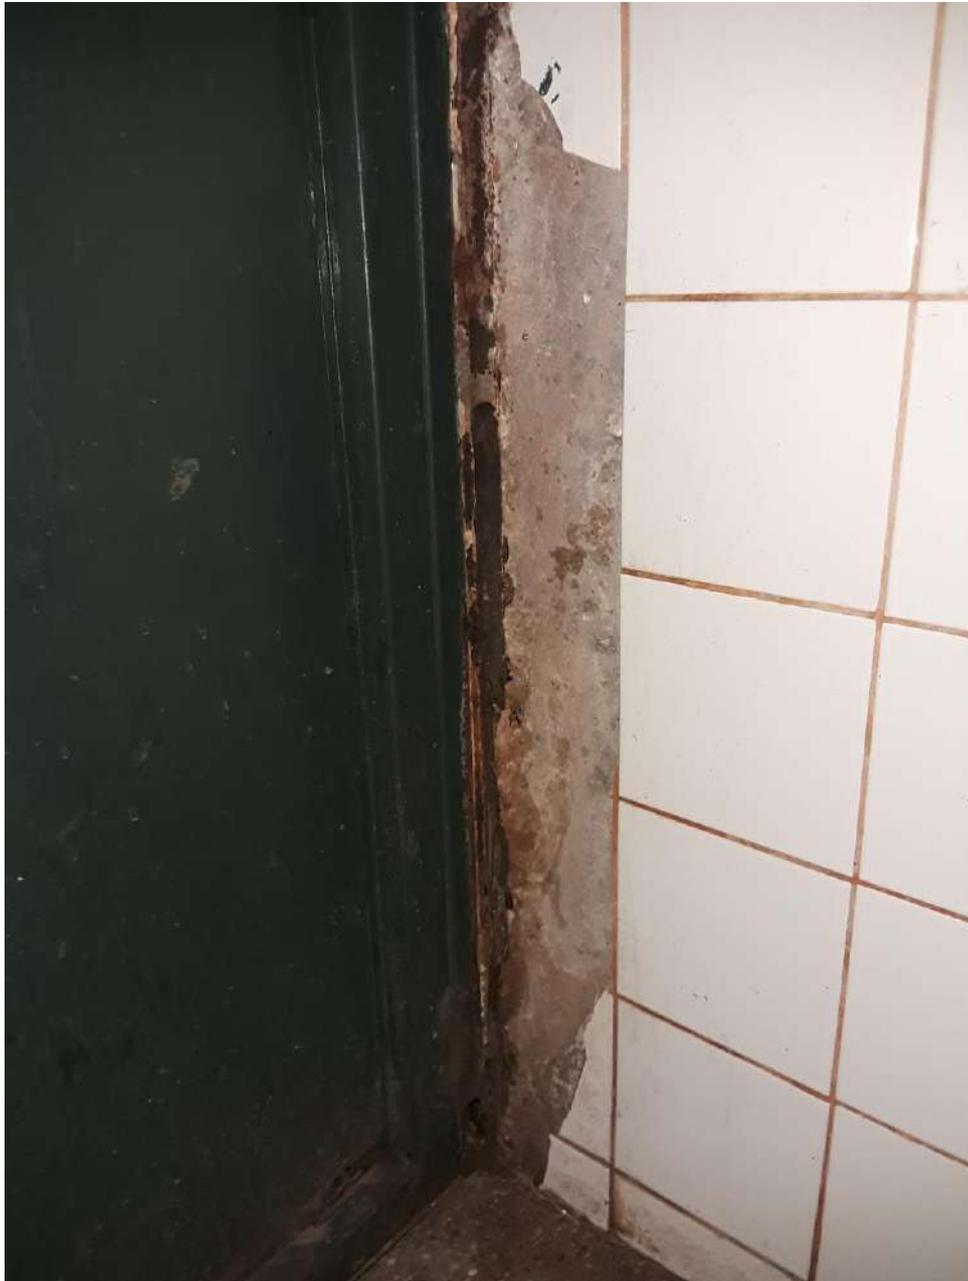
Figura 18 – Corrosão por Frestas na interface pilar alvenaria

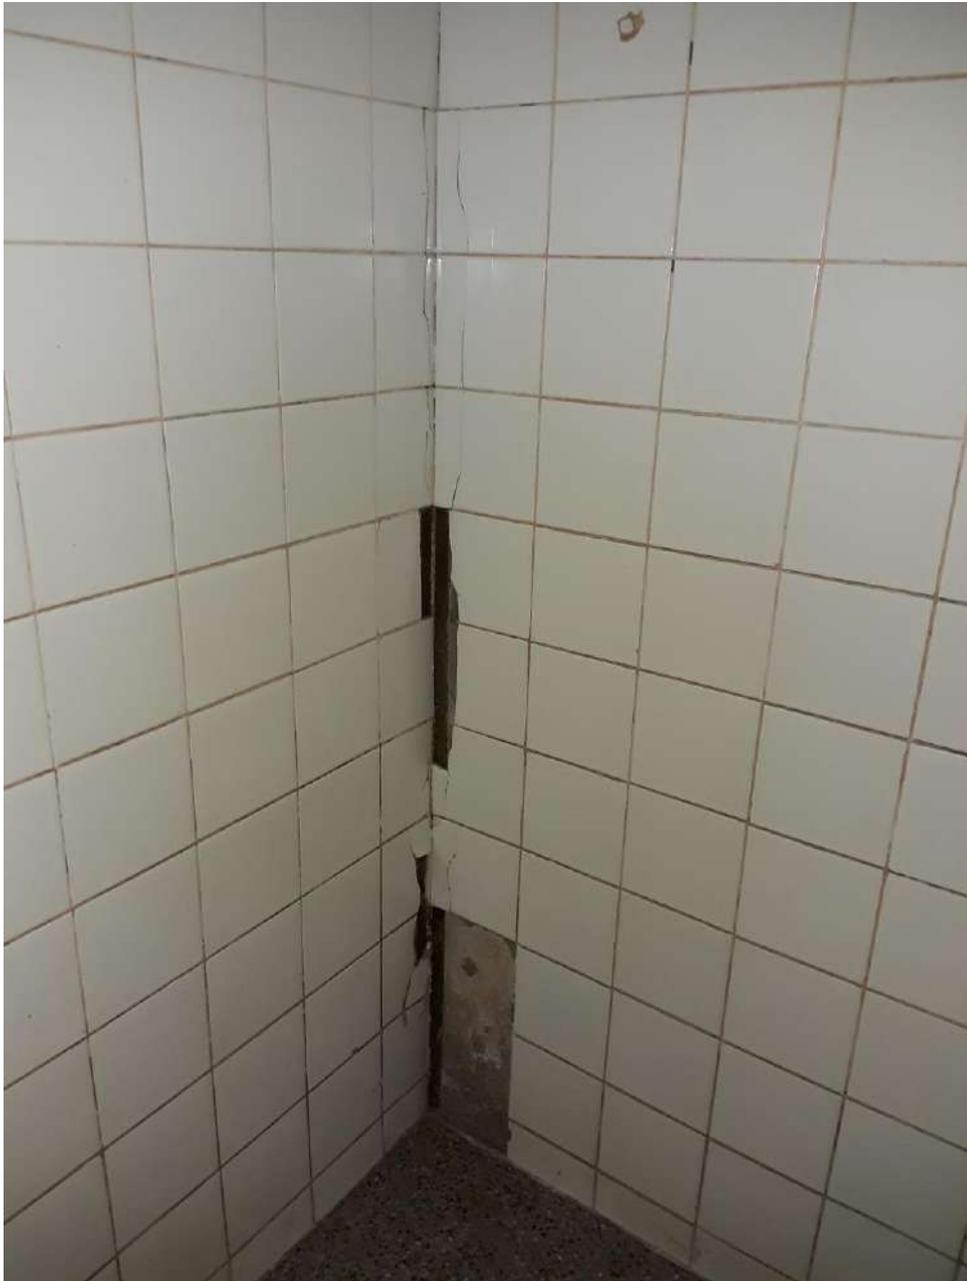
Figura 19 – Pilar 02 na área do banheiro

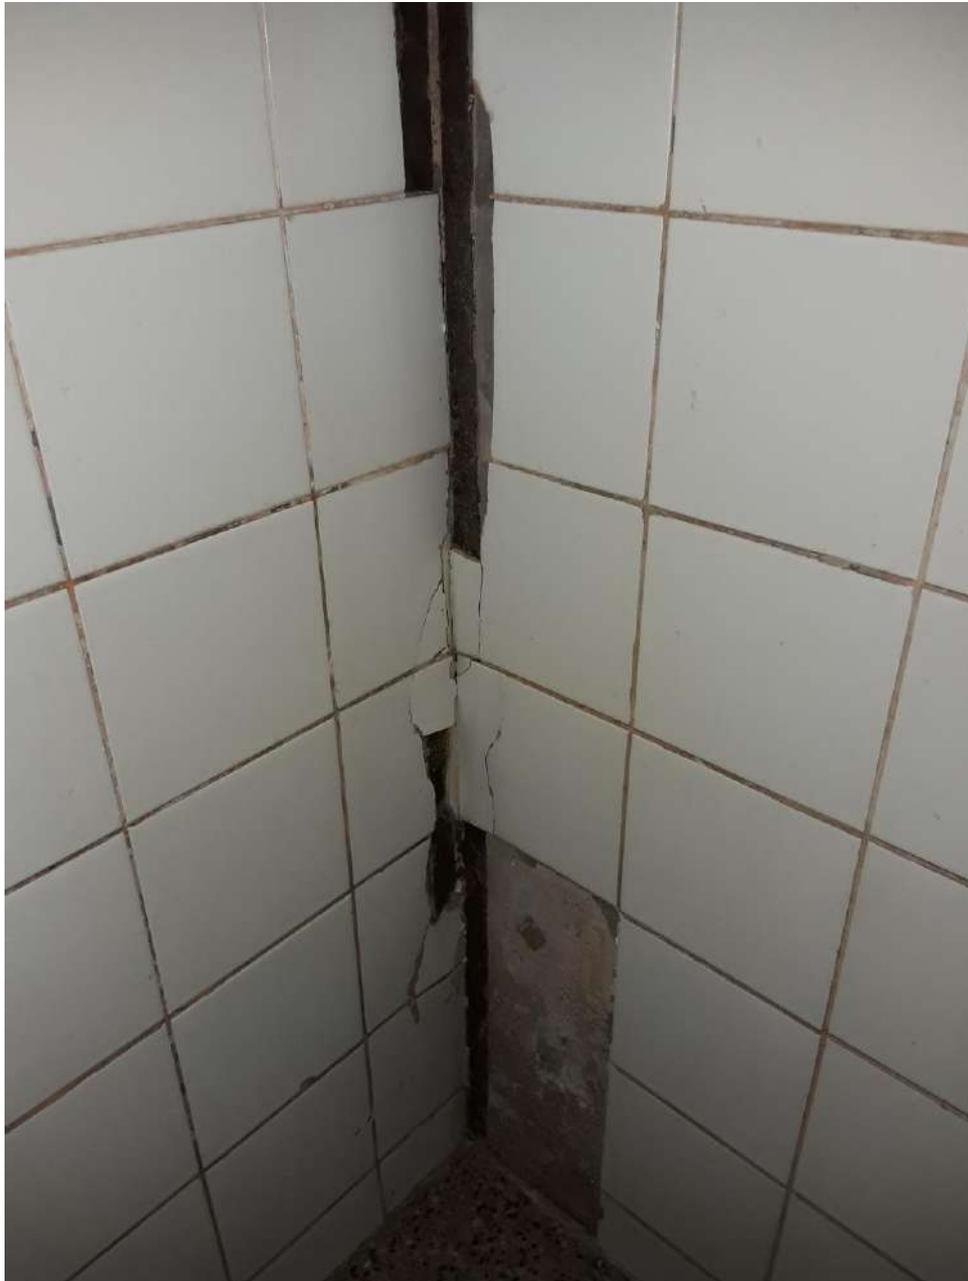
Figura 20 – Revestimento descolando devido a expansão do aço corroído

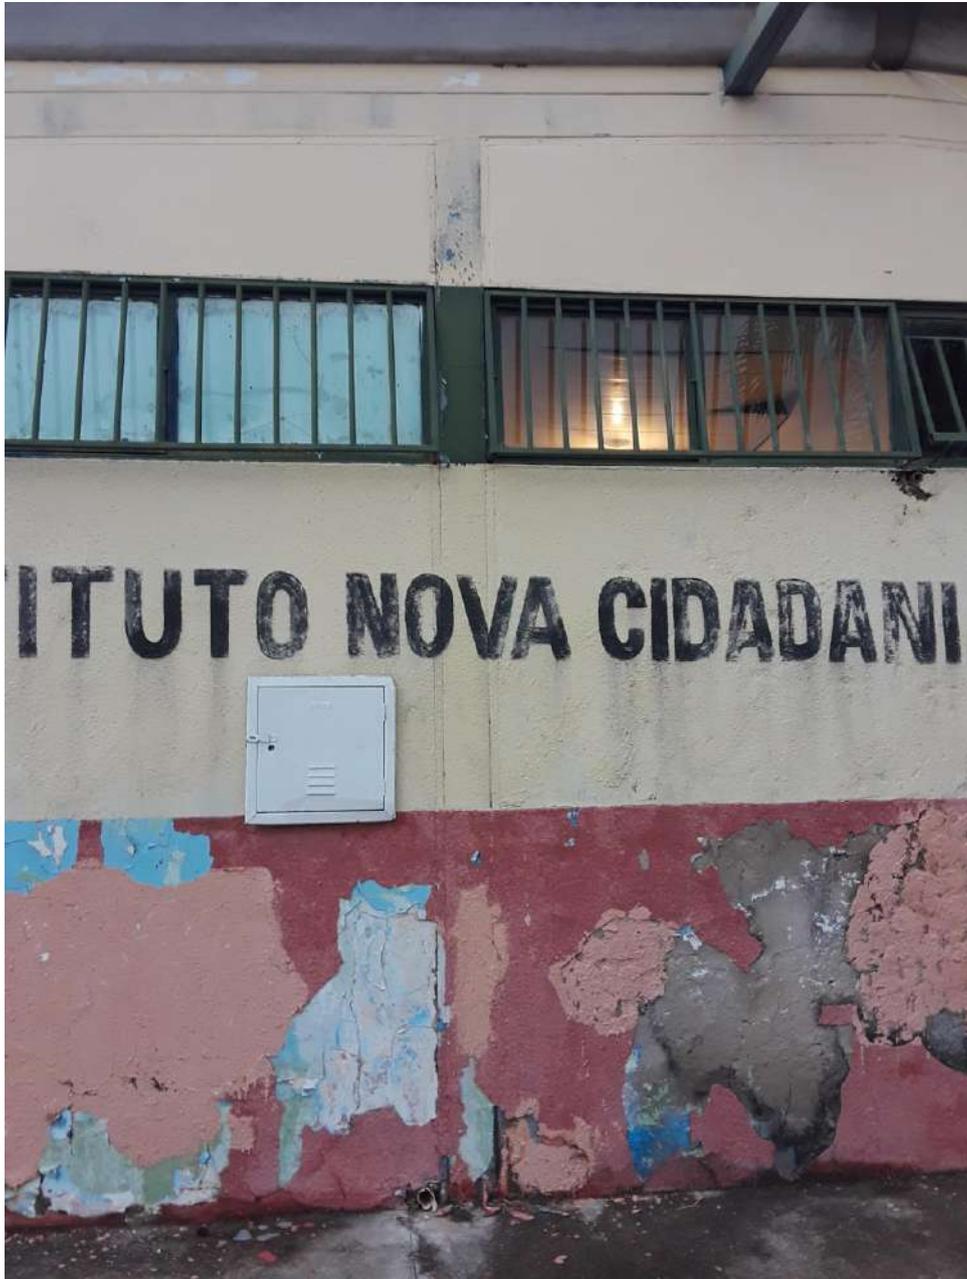
- A base do pilar apresenta corrosão na parte externa do edifício em grau C de acordo com Figura 9 e na parte interna há perda de seção;
- Parte do revestimento adjacente ao pilar está descolado e o pilar aparente;
- O pilar está comprometido até uma altura de 60 cm, nas faces de encontro dos banheiros, foi detectada corrosão por Frestas, como indicam as Figuras 21 a 24.

Figura 21 – Pilar 03 em perspectiva

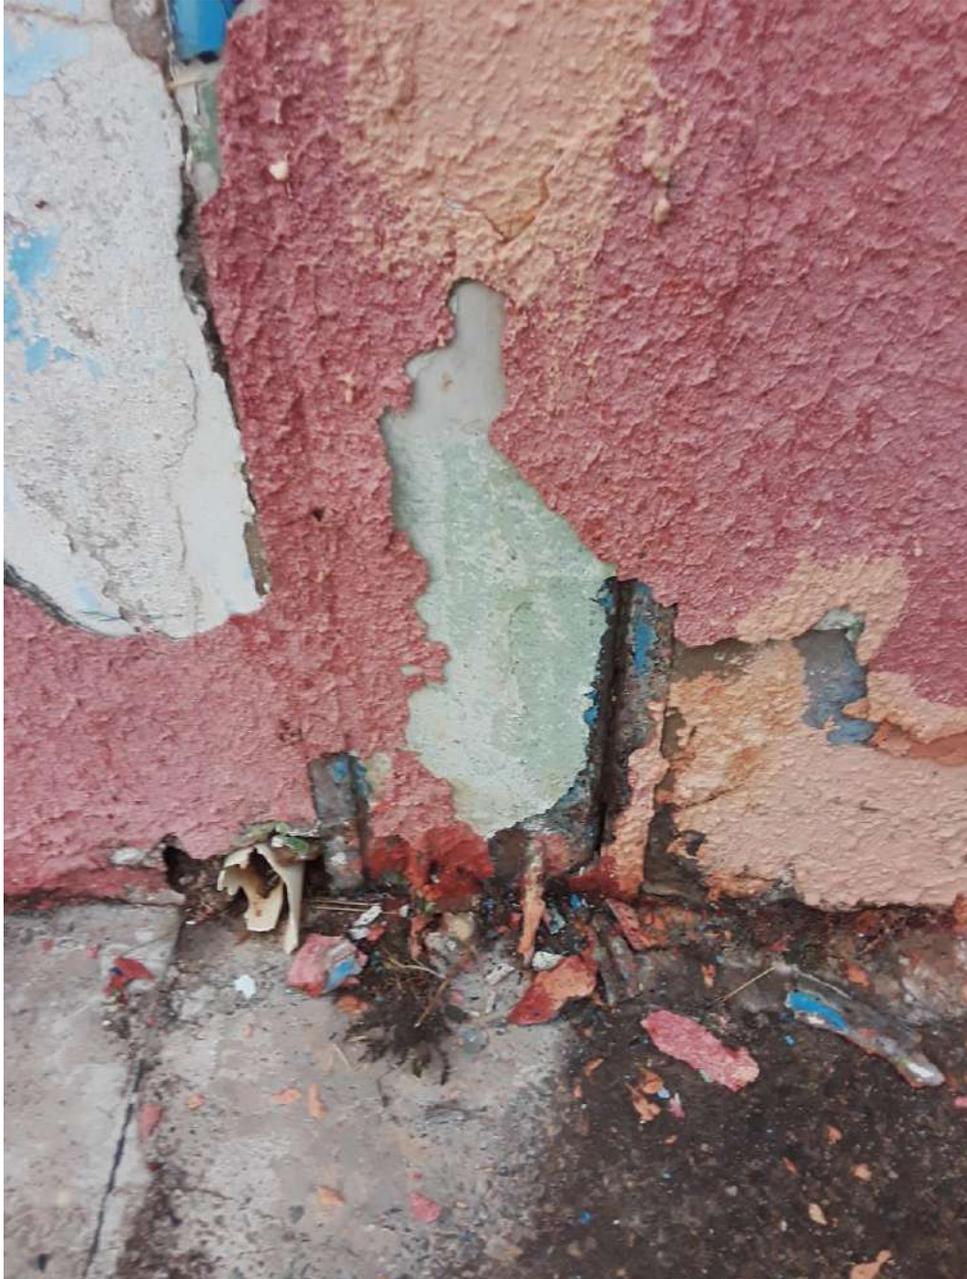
Figura 22 – Base do Pilar 03 com corrosão grau C na área externa

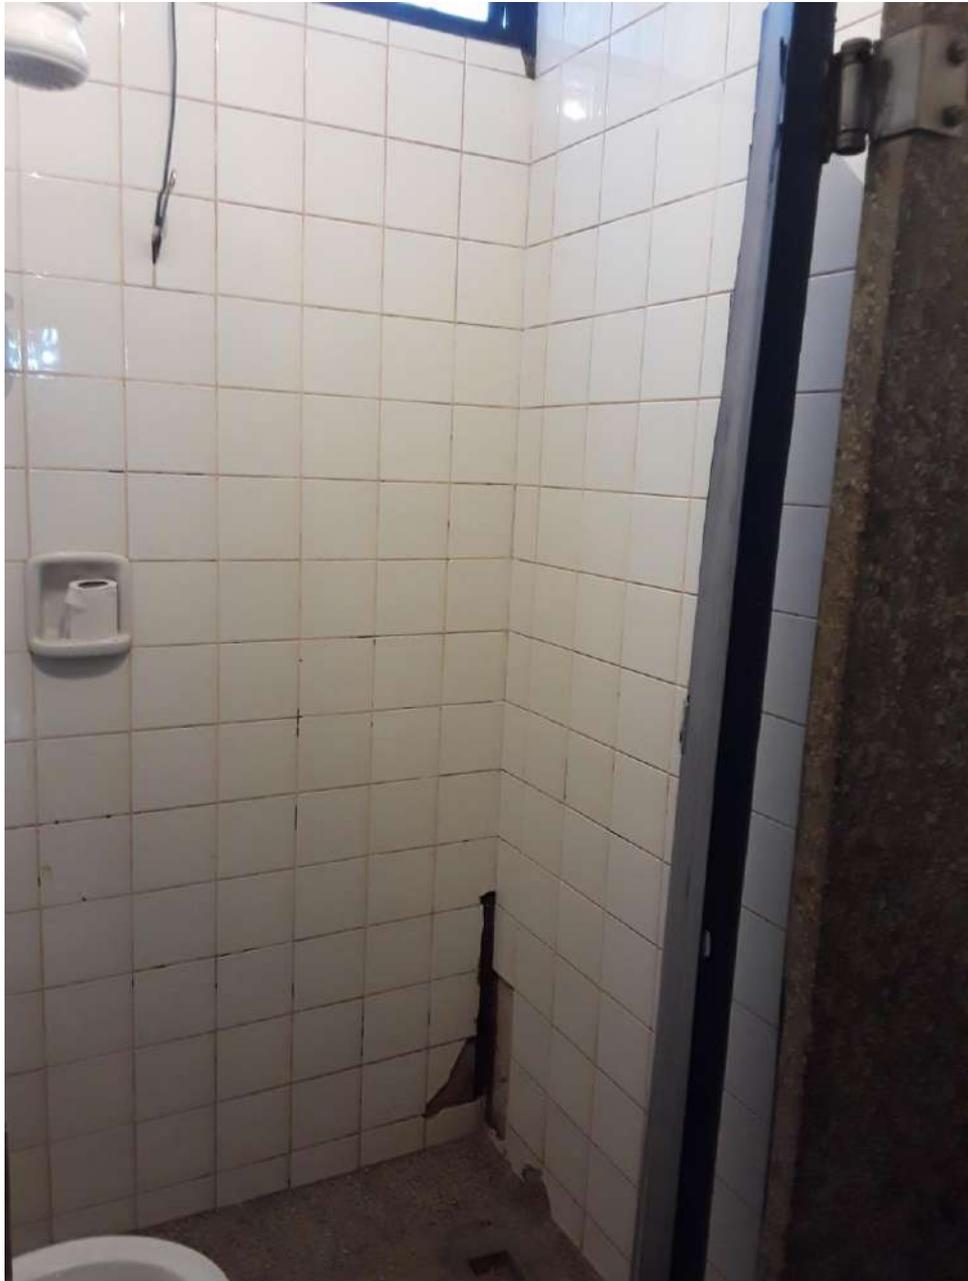
Figura 23 – Pilar 03 na área dos banheiros

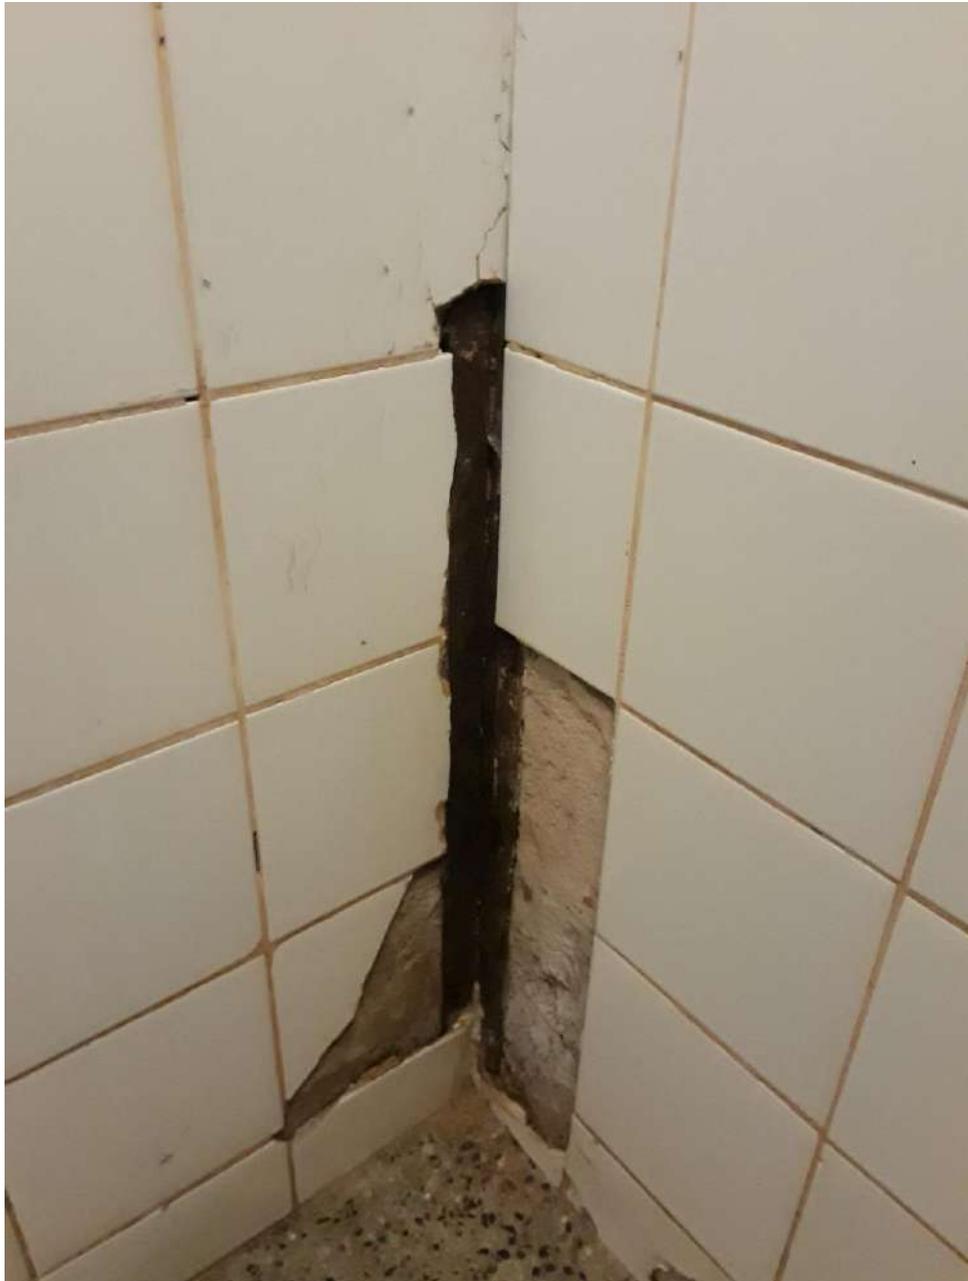
Figura 24 – Local de acúmulo de água no Pilar 03 corrosão em estágio avançado

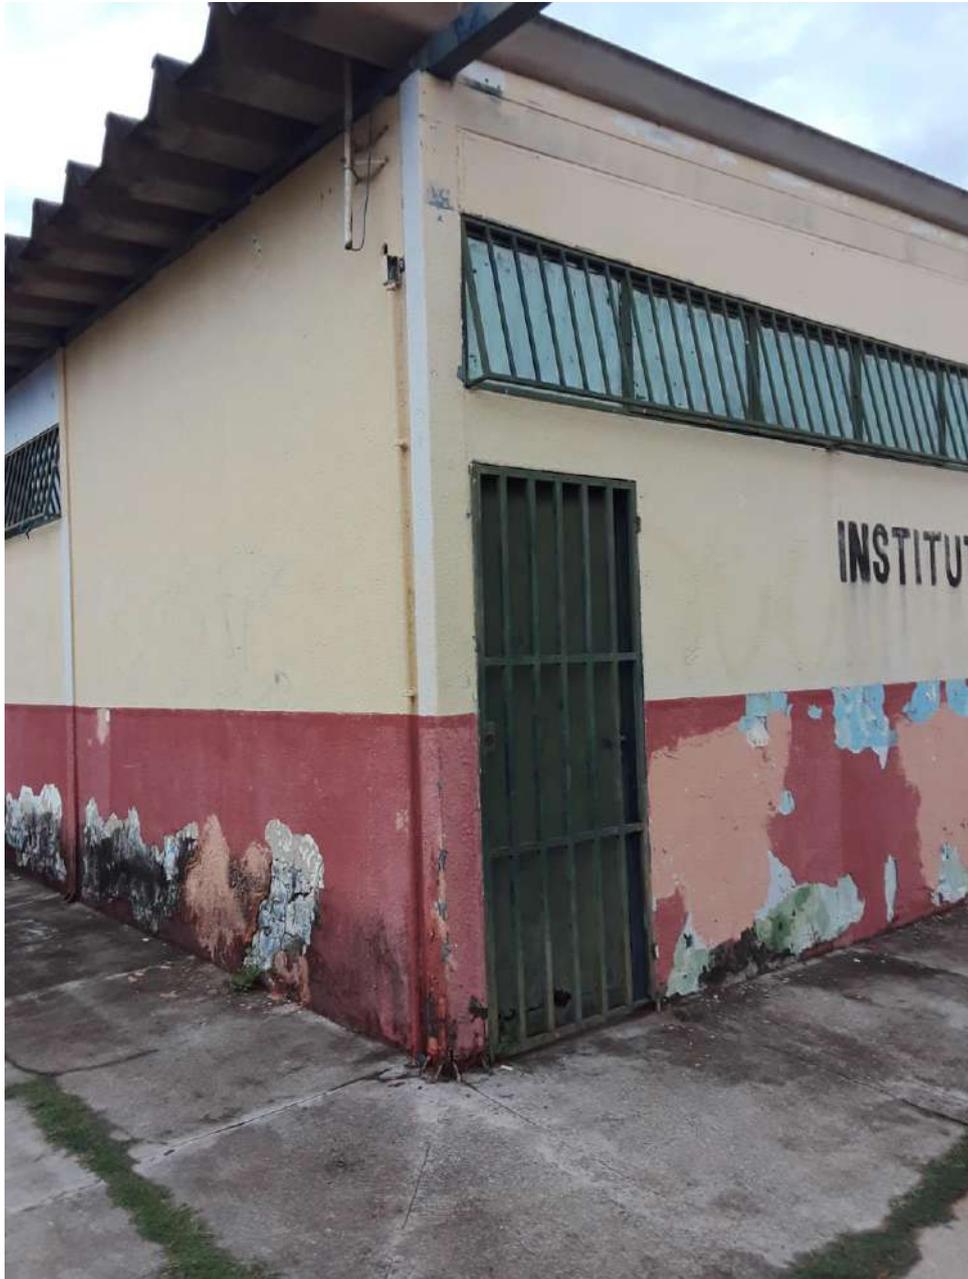
- O pilar apresenta corrosão grave e perda de seção, foi detectado corrosão por Frestas, como indicado nas Figuras 25 a 27;
- O pilar está comprometido da base até uma altura de 30 cm, em todo perímetro da seção.

Figura 25 – Pilar 04 em perspectiva

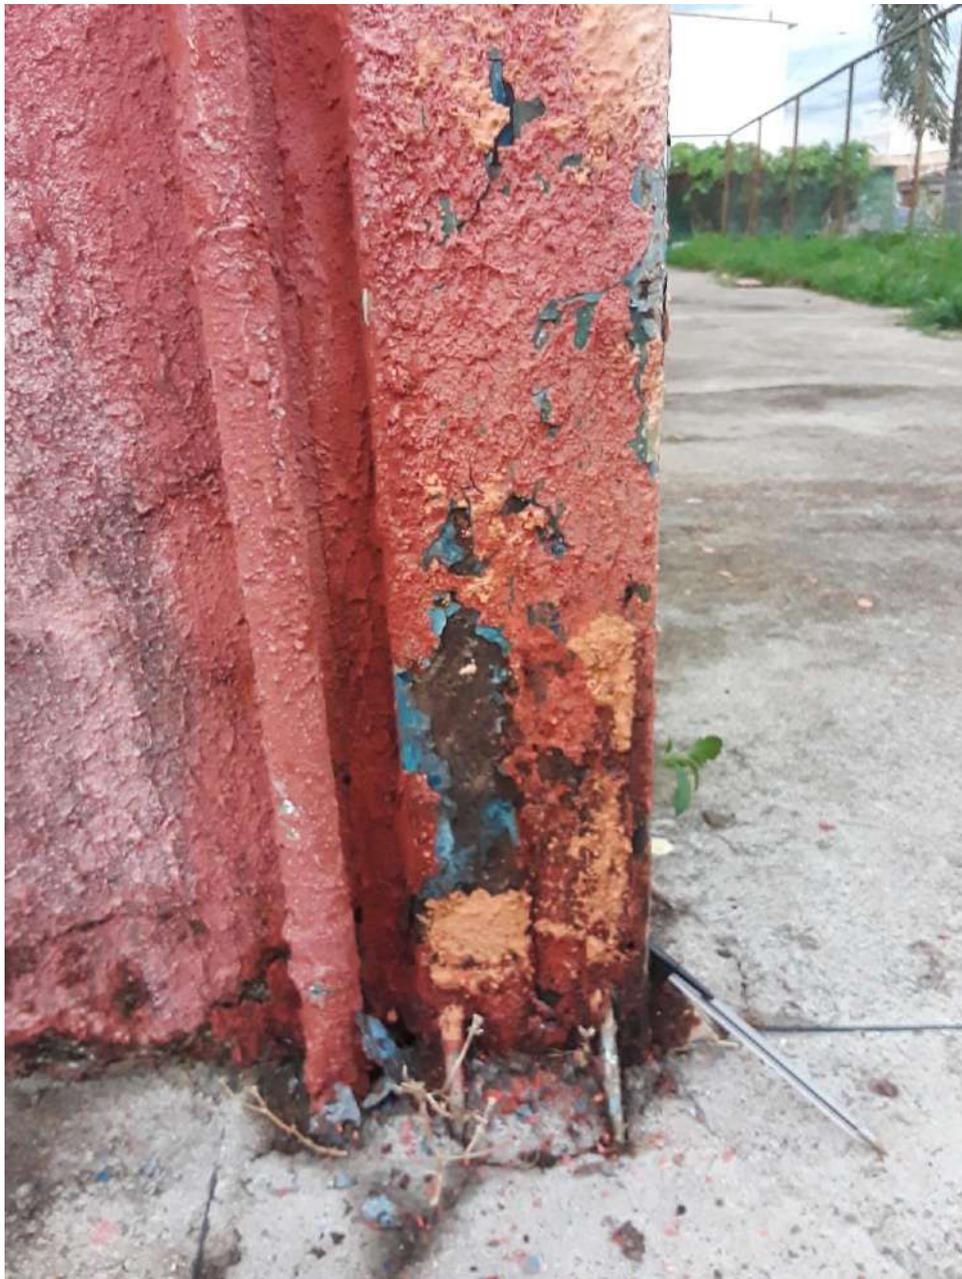
Figura 27 – Corrosão grau D na base do Pilar 04

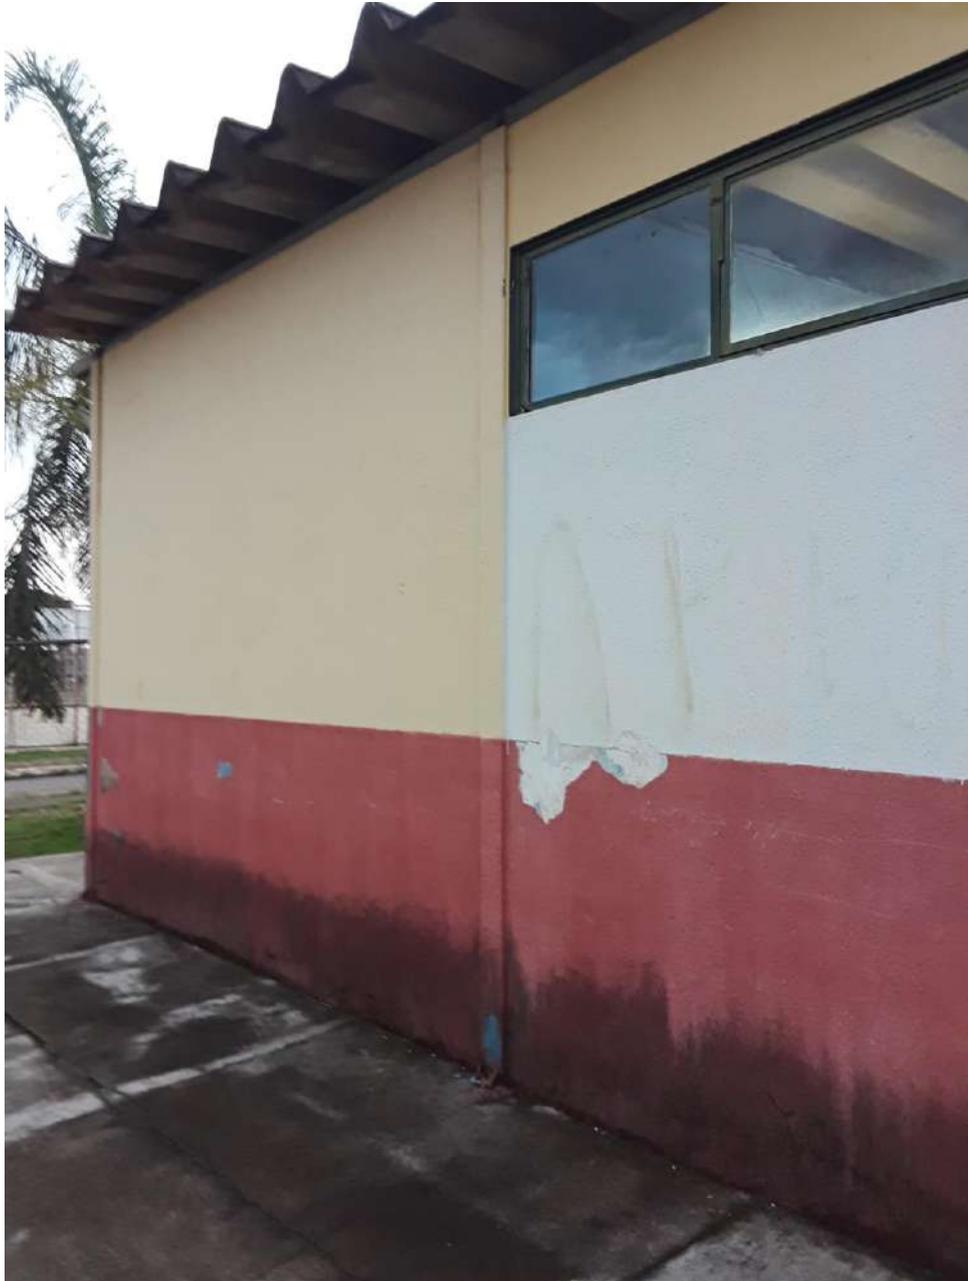
- A base do pilar apresenta corrosão na parte externa do edifício em grau A de acordo com Figura 9 e na parte interna Grau D como mostram as Figuras 28 a 32;
- O pilar está comprometido até uma altura de 30 cm nas faces internas.

Figura 28 – Pilar 05 em perspectiva

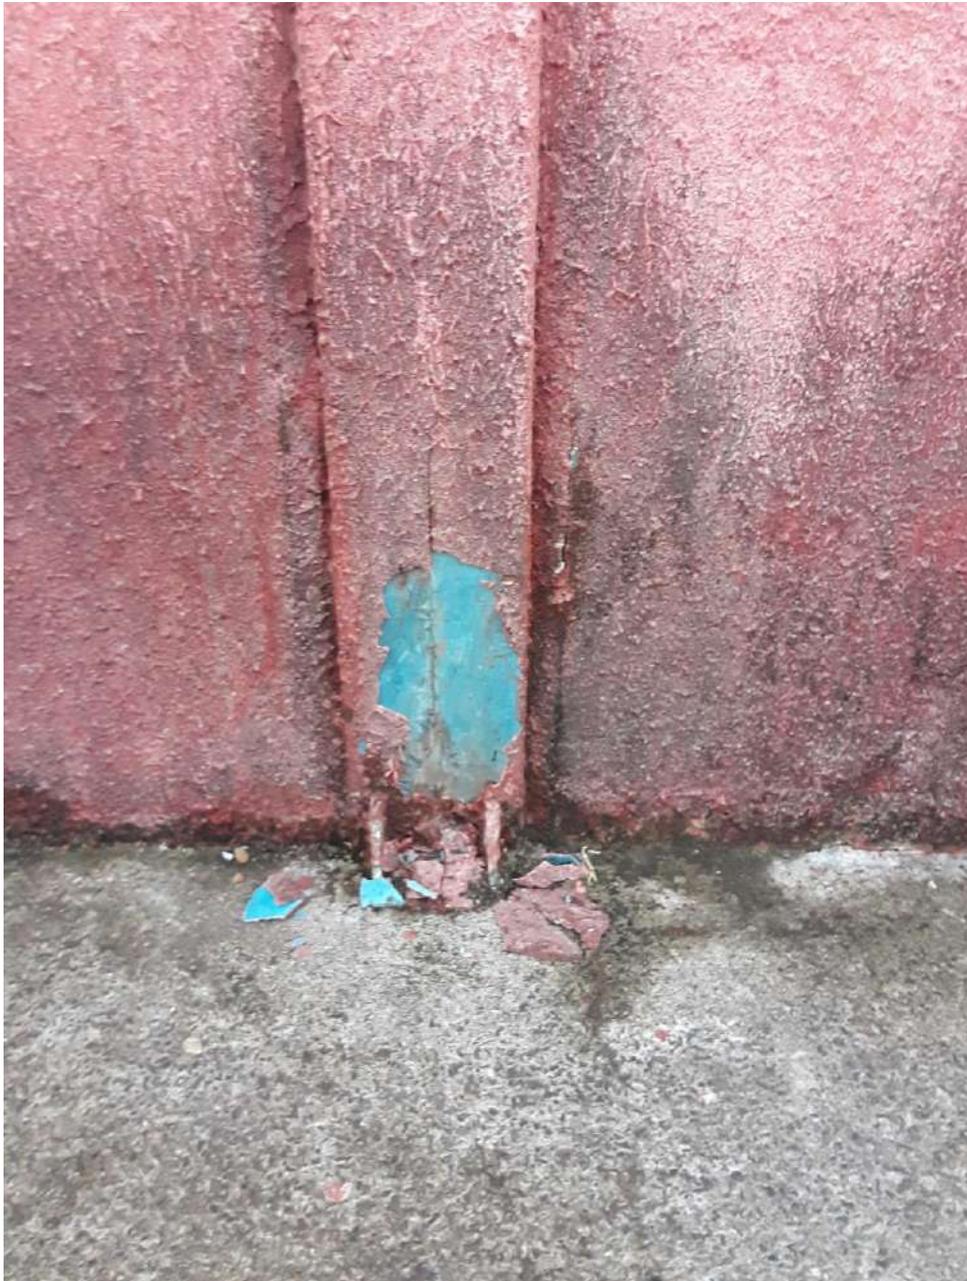
Figura 29 – Corrosão grau A na parte externa do Pilar 05
