PROJETO GALPÃO CULTURAL

ENDEREÇO: Santa Maria (RA-XIII) / QR 207, LOTE 01

PROPRIETÁRIO: ADMINISTRAÇÃO REGIONAL DE SANTA MARIA - DF

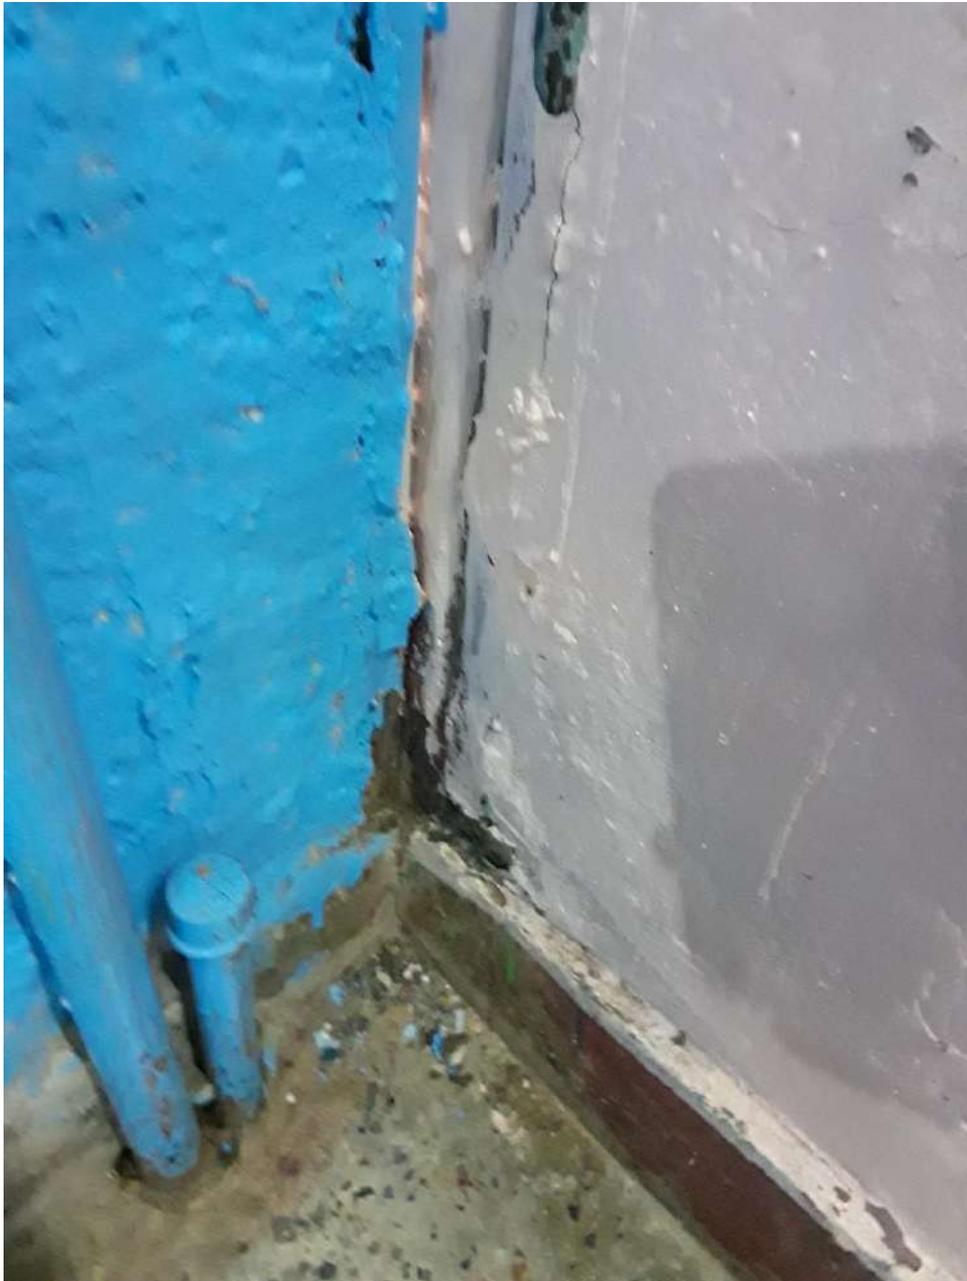
- A base do pilar apresenta corrosão na parte externa do edifício em grau A de acordo com Figura 9 e na parte interna Grau D como mostram as Figuras 28 a 32;
- O pilar está comprometido até uma altura de 30 cm nas faces internas.

Figura 30 – Corrosão grau B no Pilar 05

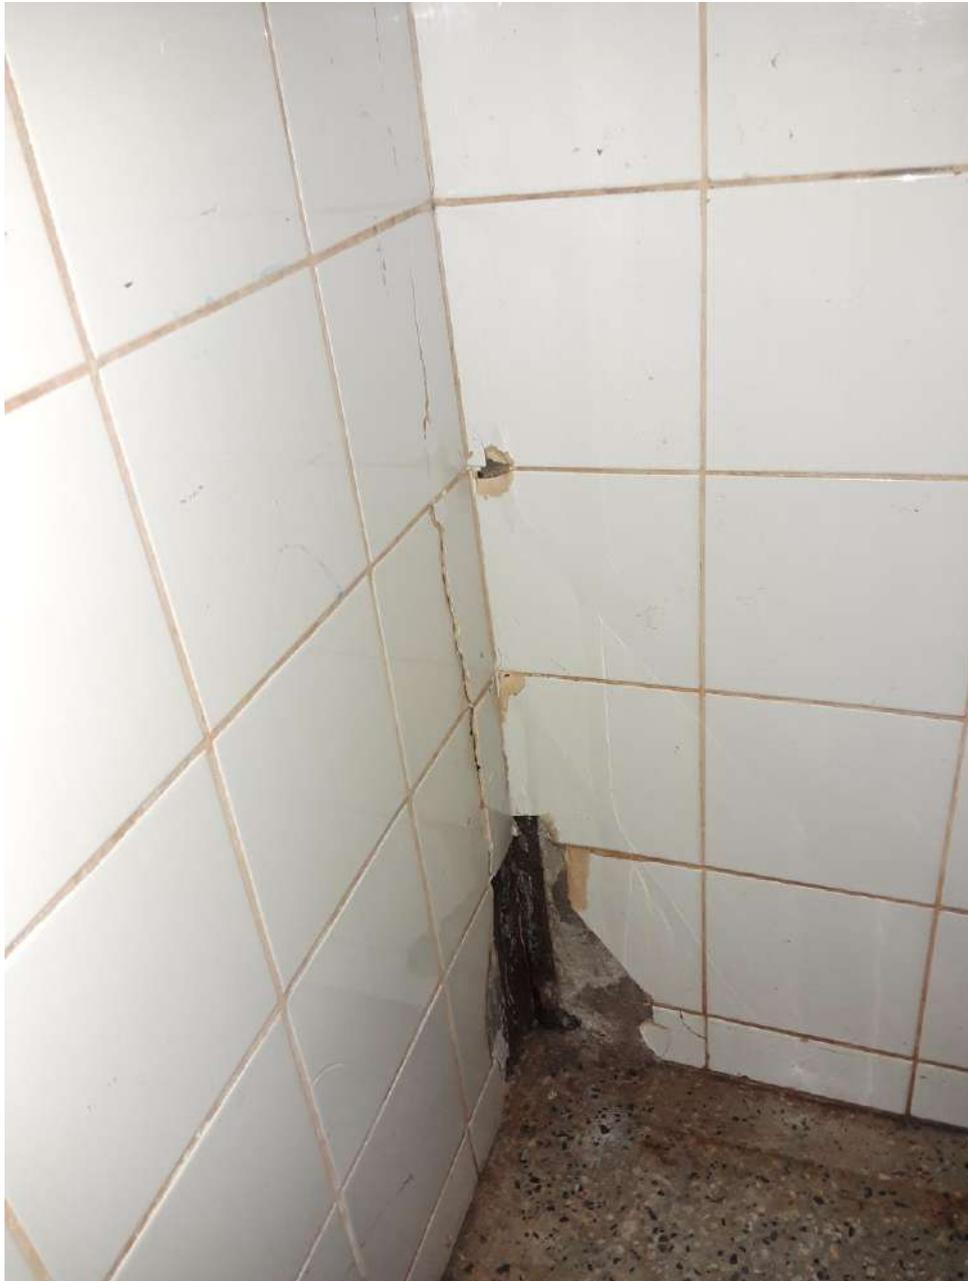
Figura 31 – Pilar 05 na área do banheiro

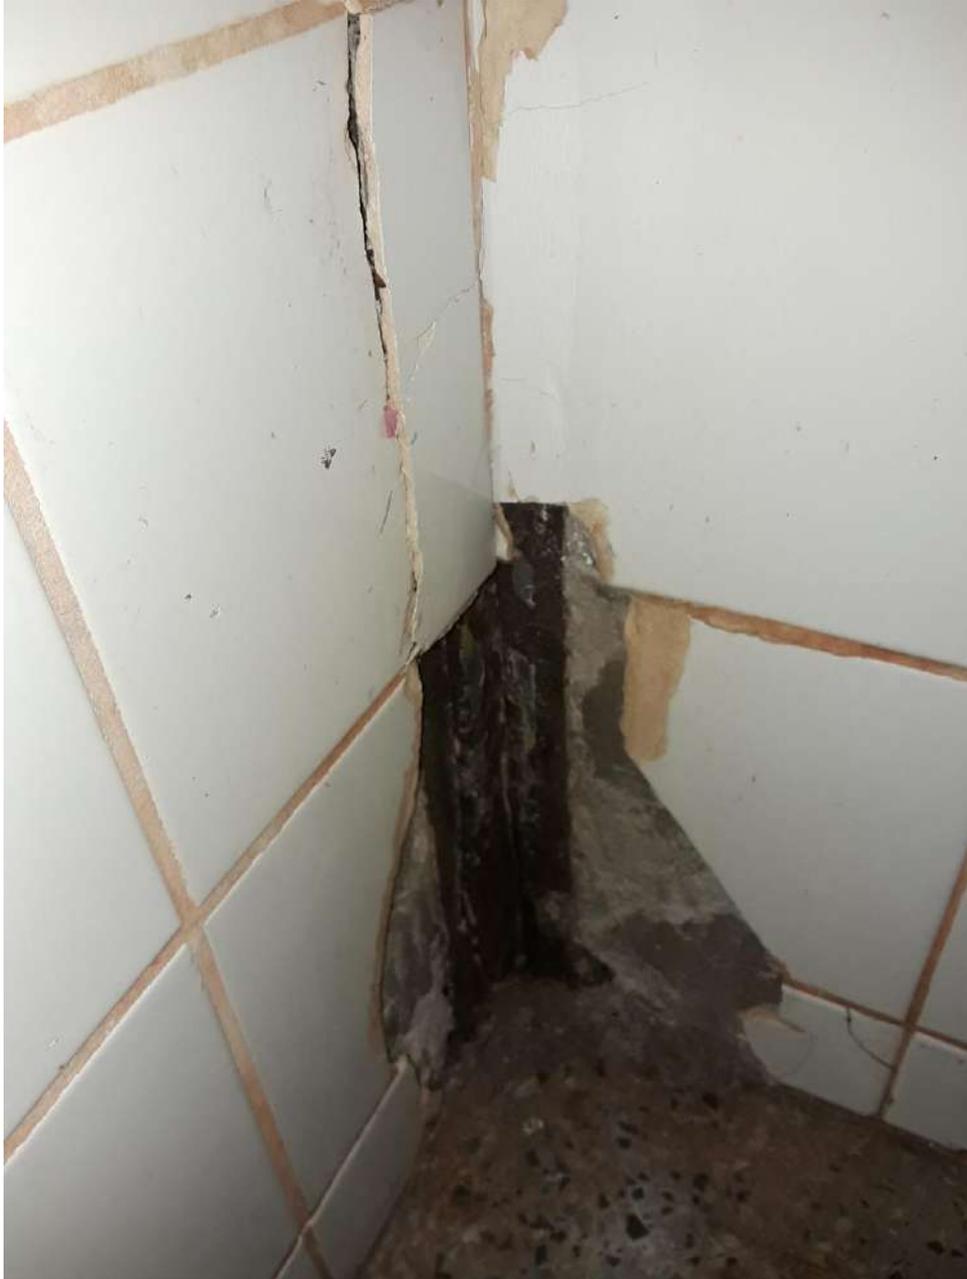
Figura 32 – Corrosão grau D na base do Pilar 05

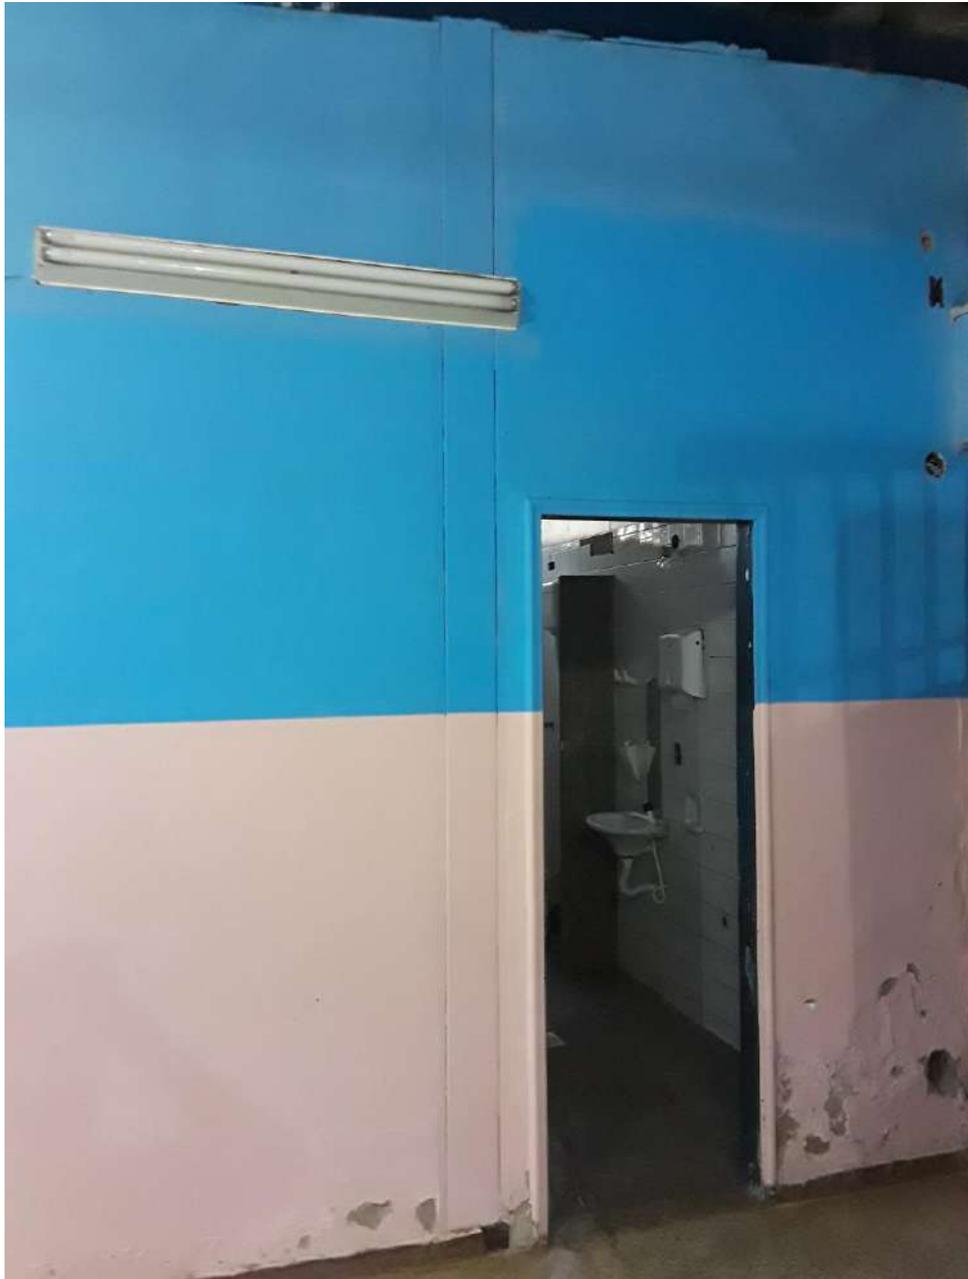
- A base do pilar apresenta corrosão nas faces viradas para o banheiro e copa grau D e na face virada para o salão grau C comparando as Figuras 33 a 37 com a Figura 9;
- O pilar está comprometido até uma altura de 30 cm.

Figura 33 – Pilar 06 em perspectiva

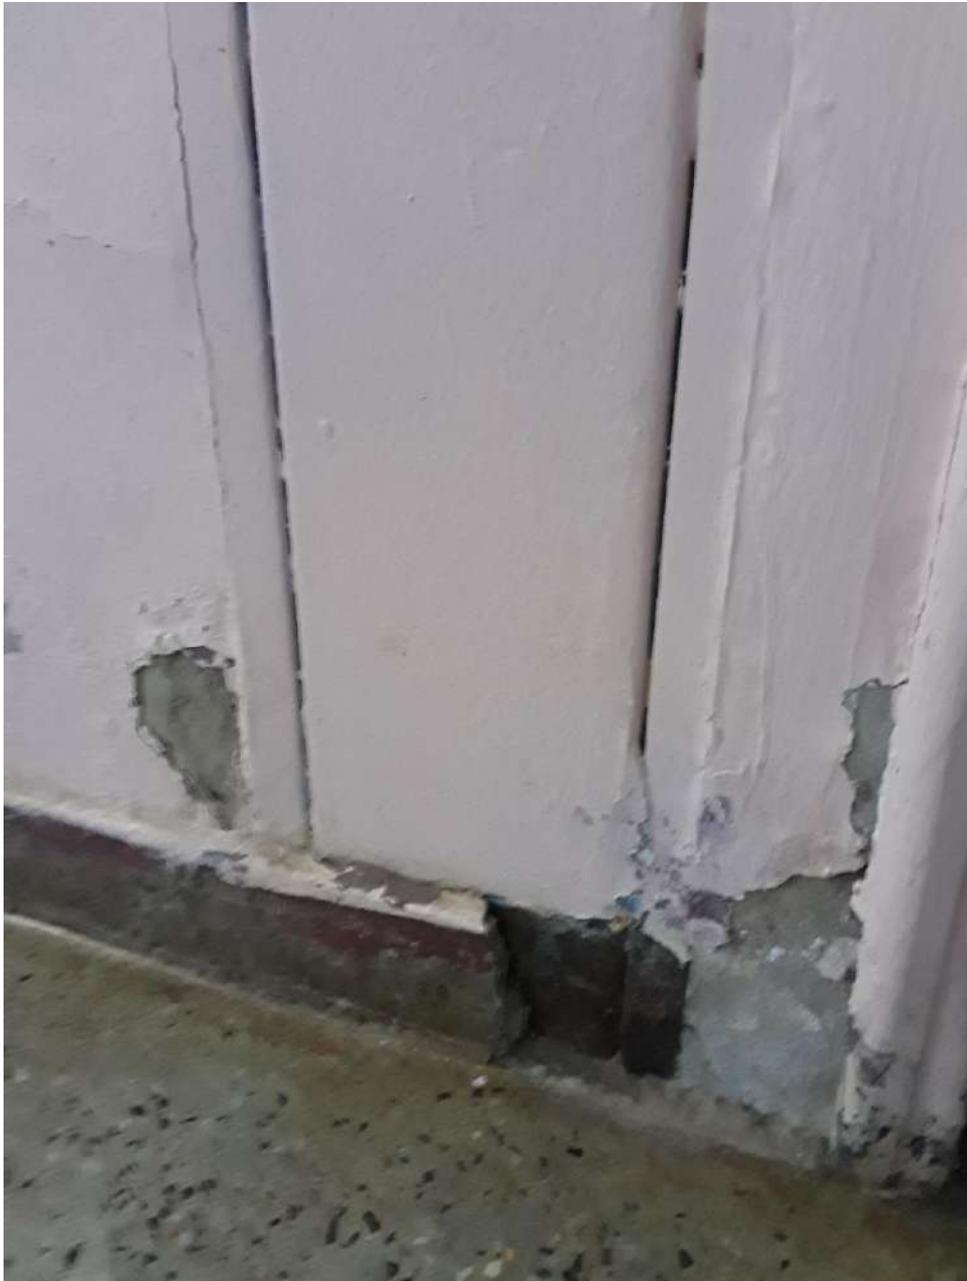
Figura 34 – Corrosão grau C na base do Pilar 06 virado para o salão

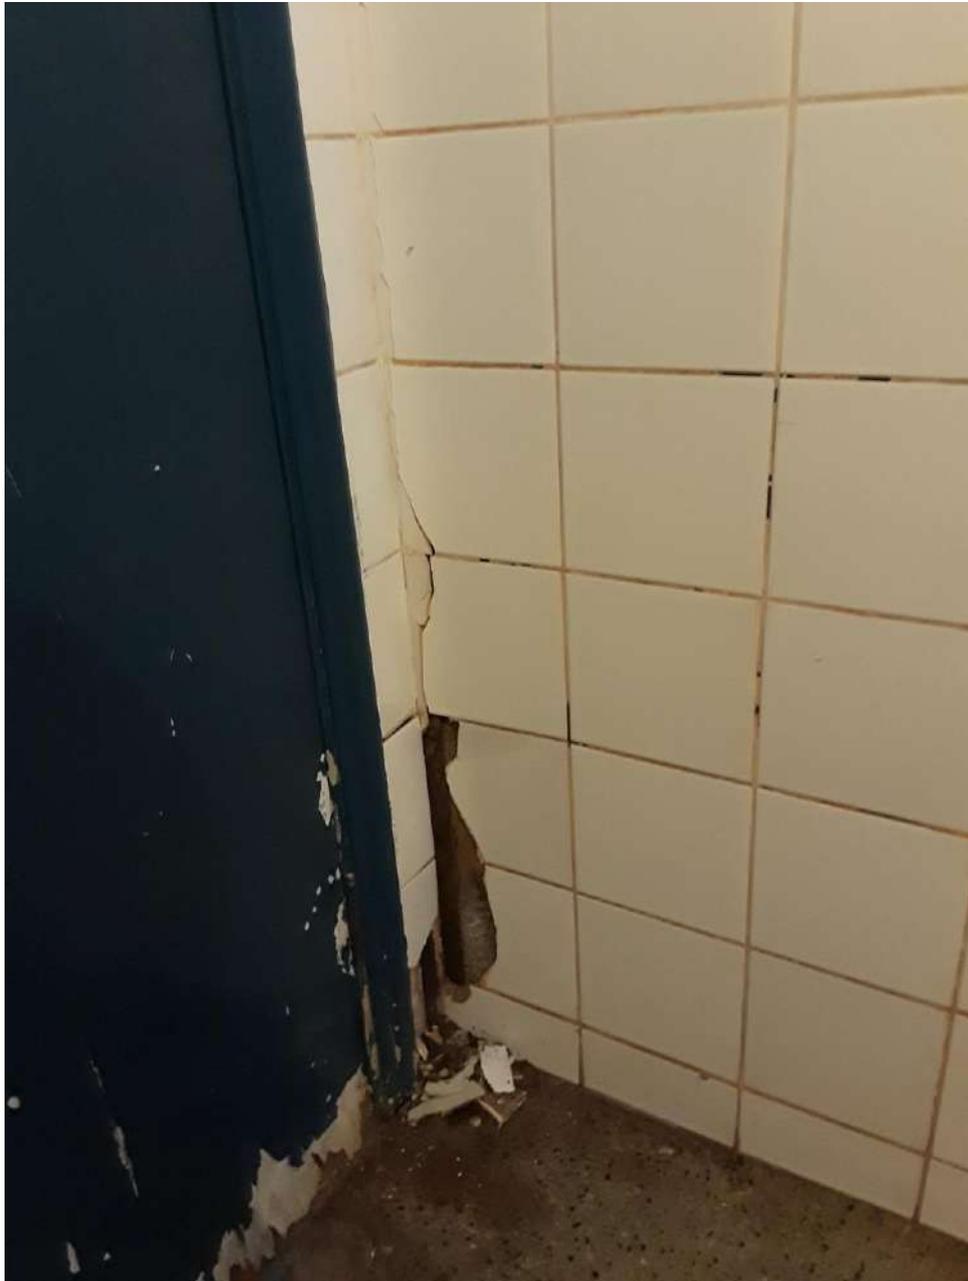
Figura 35 – Revestimento descolando na base do Pilar 06

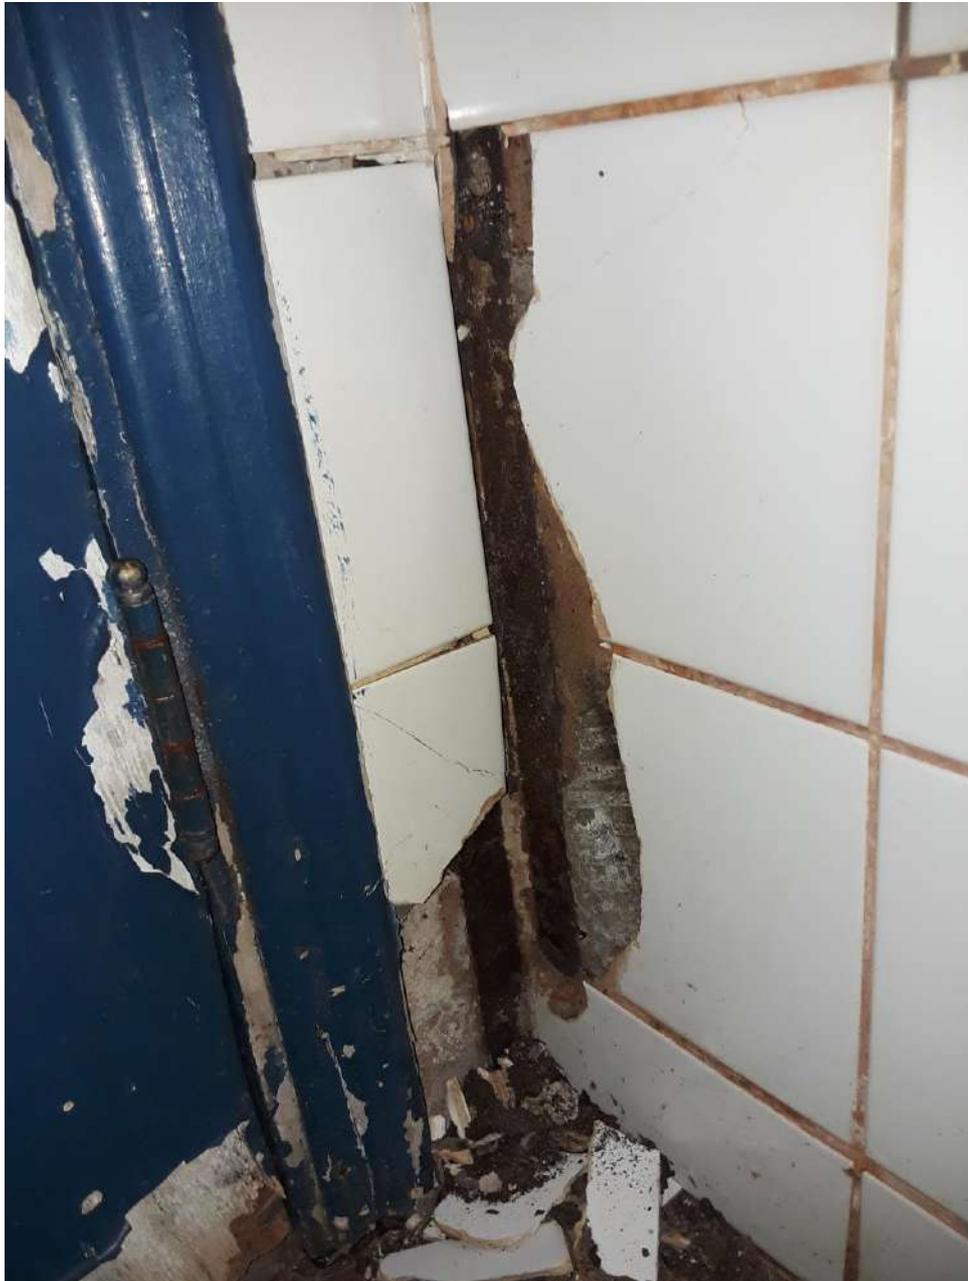
Figura 36 – Corrosão grau D e perda de seção do perfil

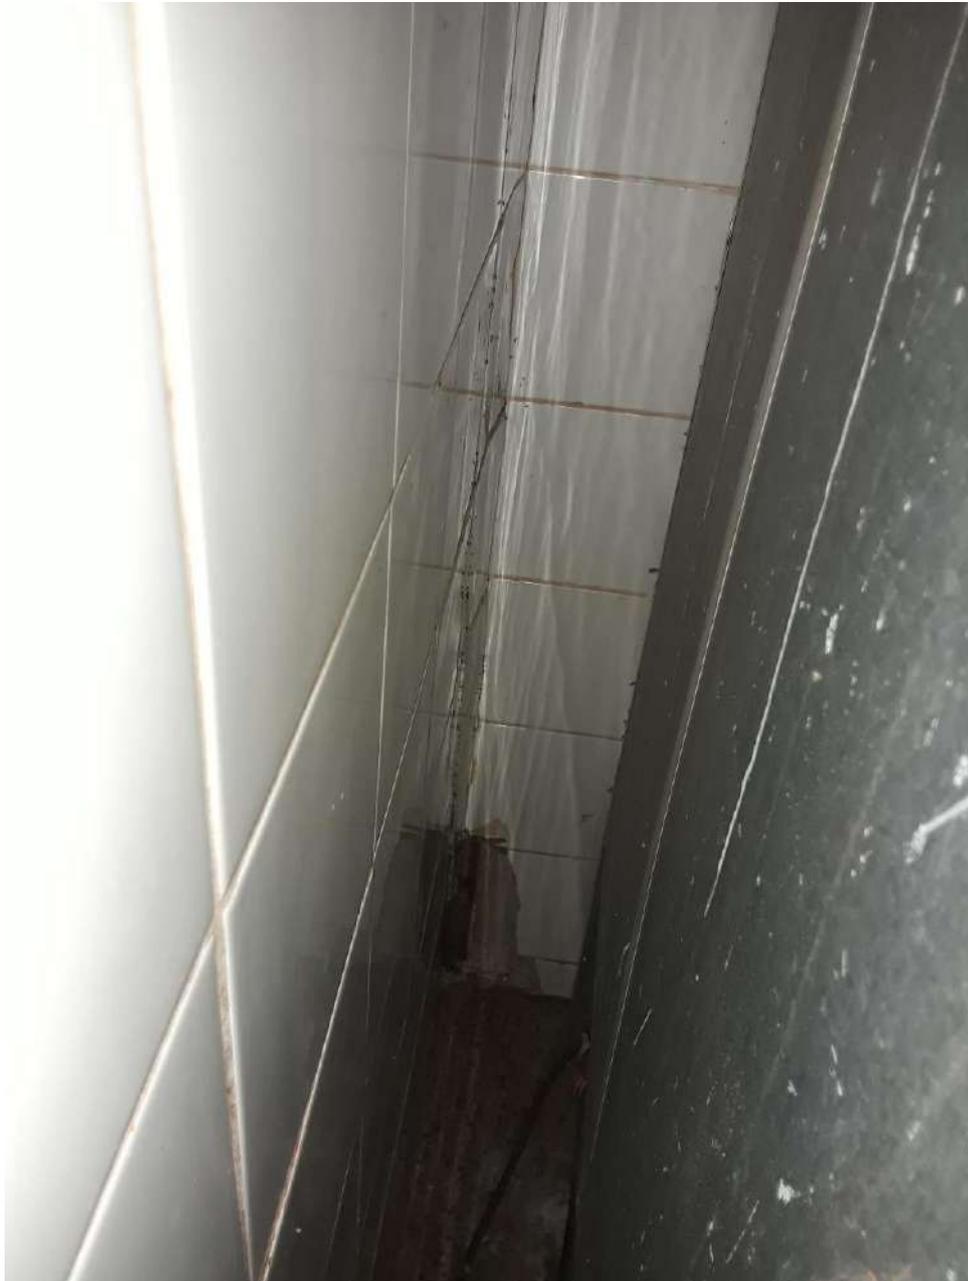
Figura 37 – Pilar 06 virado para a copa

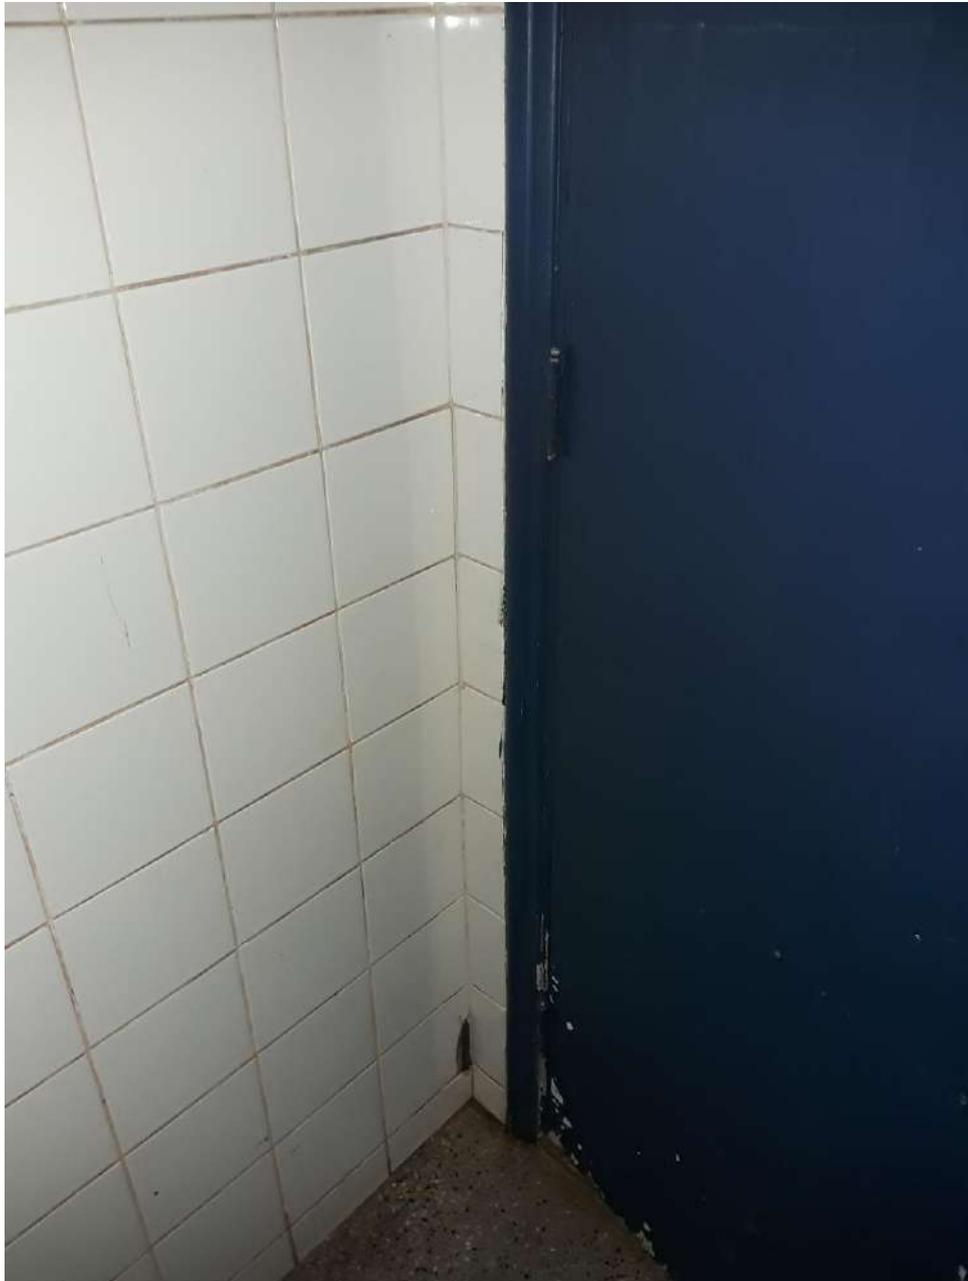
- O pilar possui corrosão grau C na face virada para o banheiro de acordo com Figura 9;
- O pilar está comprometido até uma altura de 20 cm, como mostra Figuras 38 a 40.

Figura 39 – Face do Pilar 07 virado para o banheiro

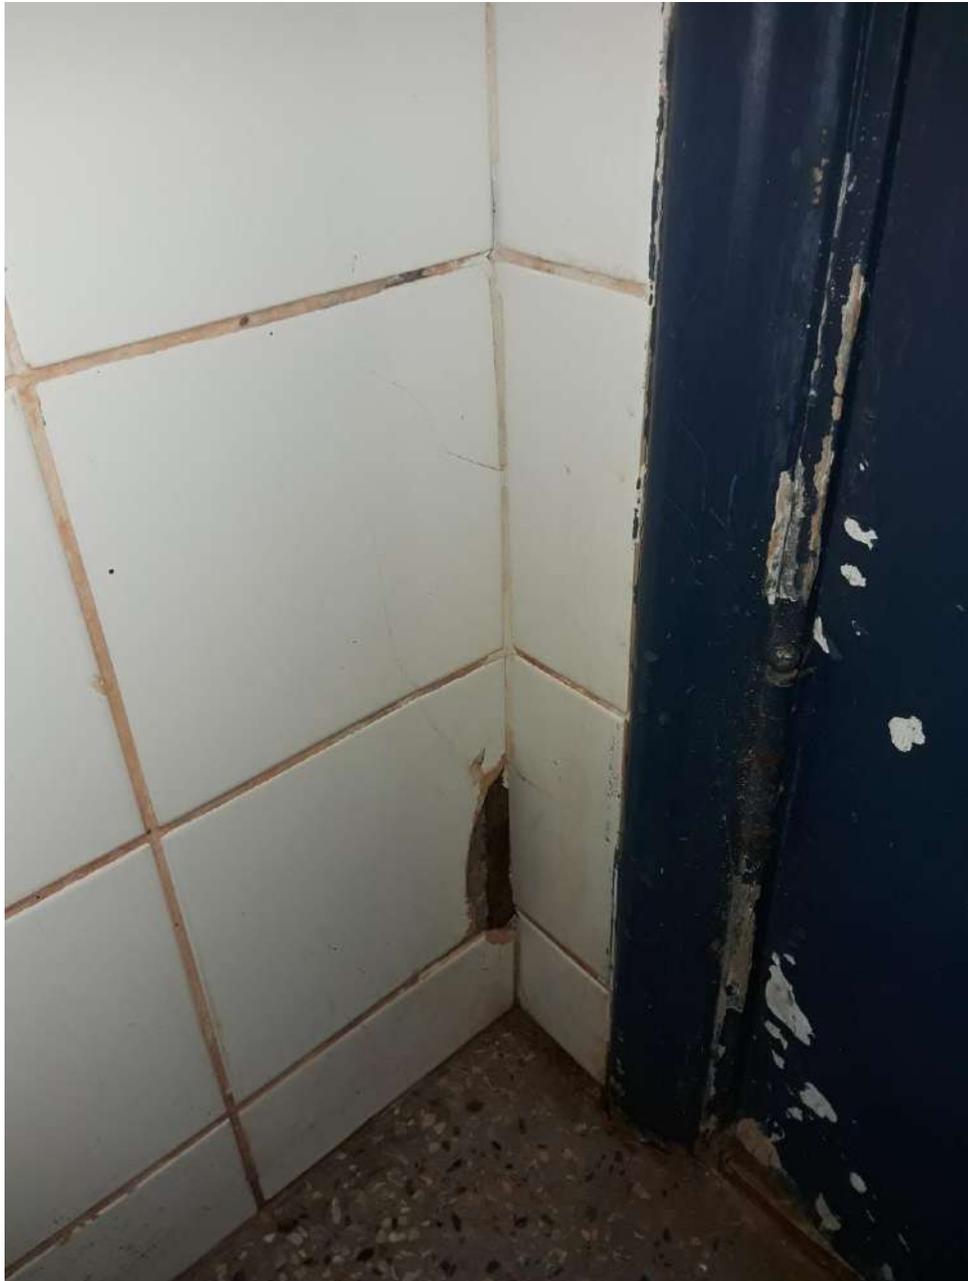
Figura 40 – Corrosão grau C no Pilar 07

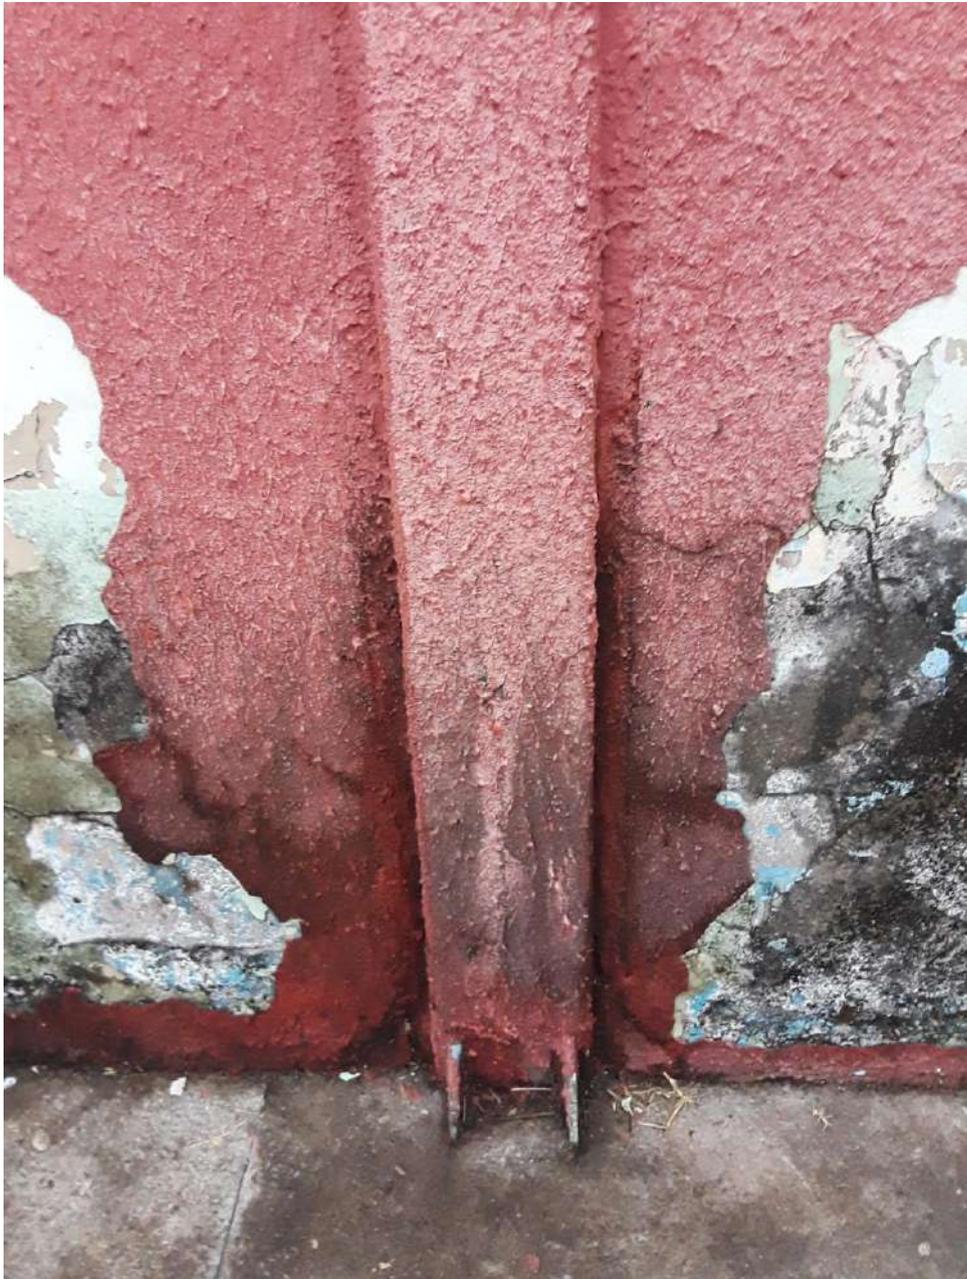
- O pilar aparenta estar em boas condições de conservação, apresentando corrosão grau A no máximo, como mostrado nas Figuras 41 a 44.

Figura 42 – Base do Pilar 08 sem indícios de corrosão

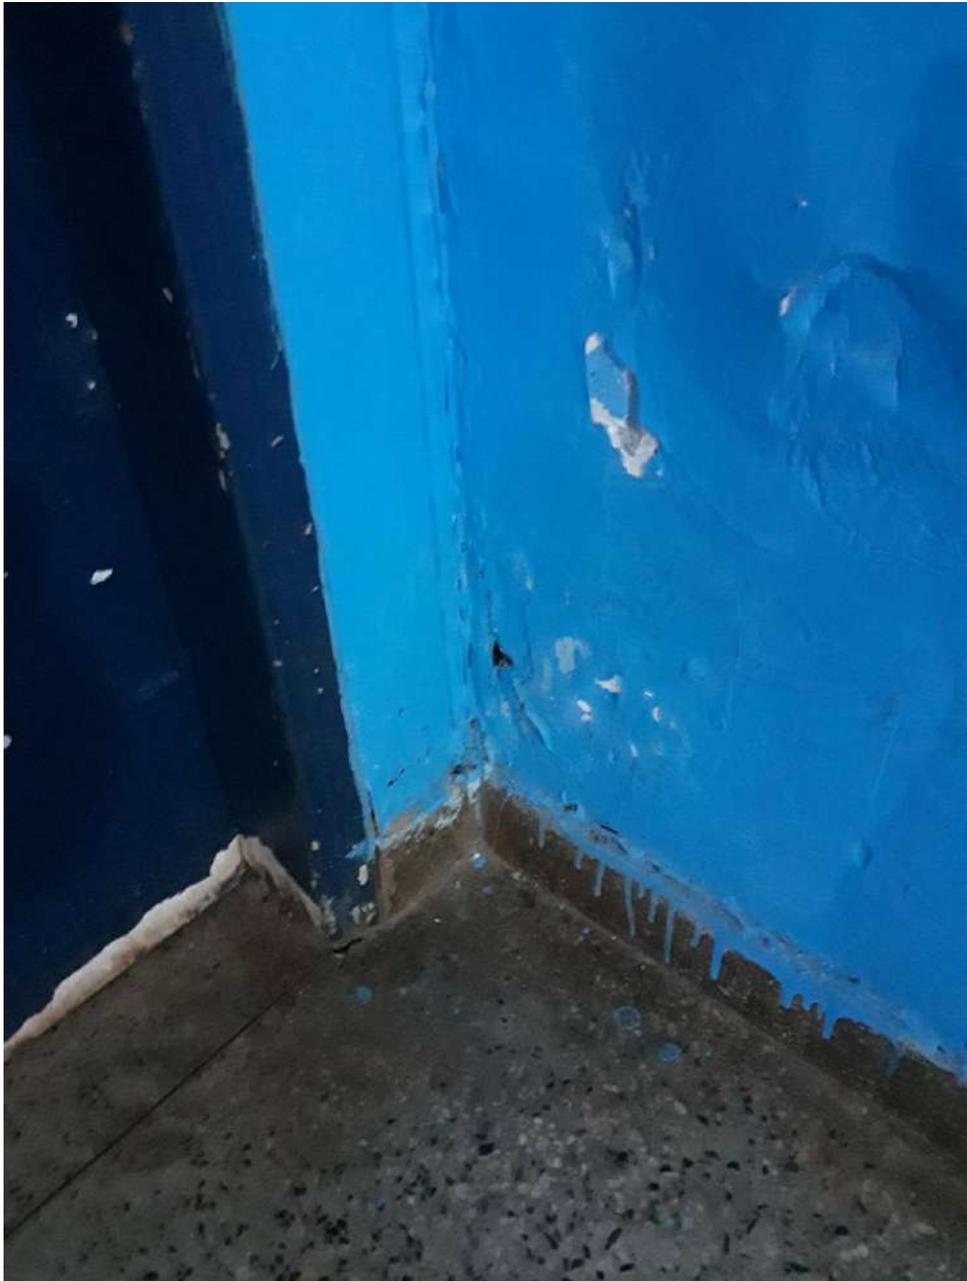
Figura 44 – Base do Pilar 08 na área interna

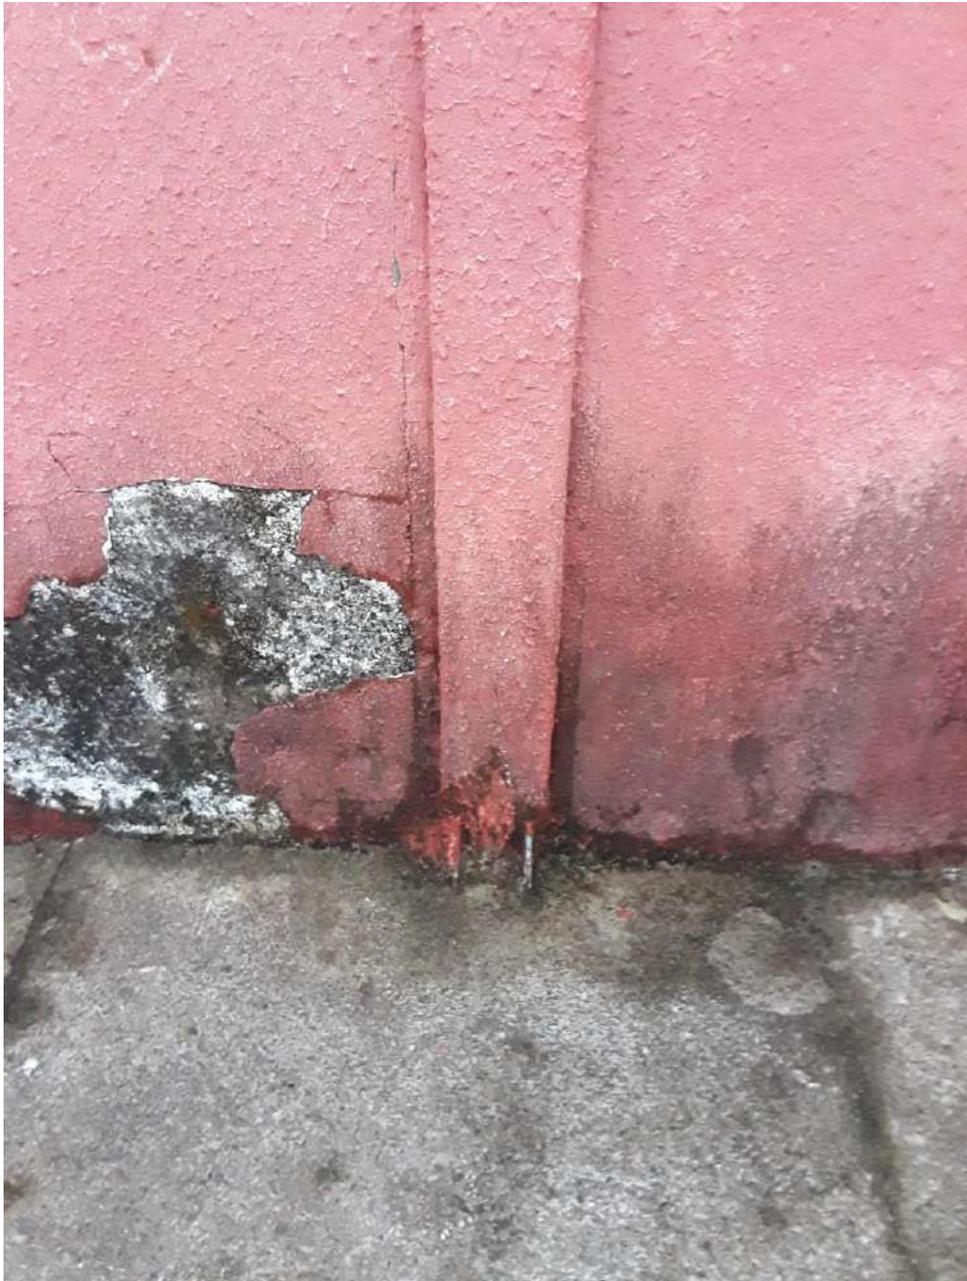
- O pilar aparenta estar em boas condições de conservação, apresentando corrosão grau A no máximo, como mostrado nas Figuras 45 a 47;

Figura 46 – Base do Pilar 09 sem indícios de corrosão

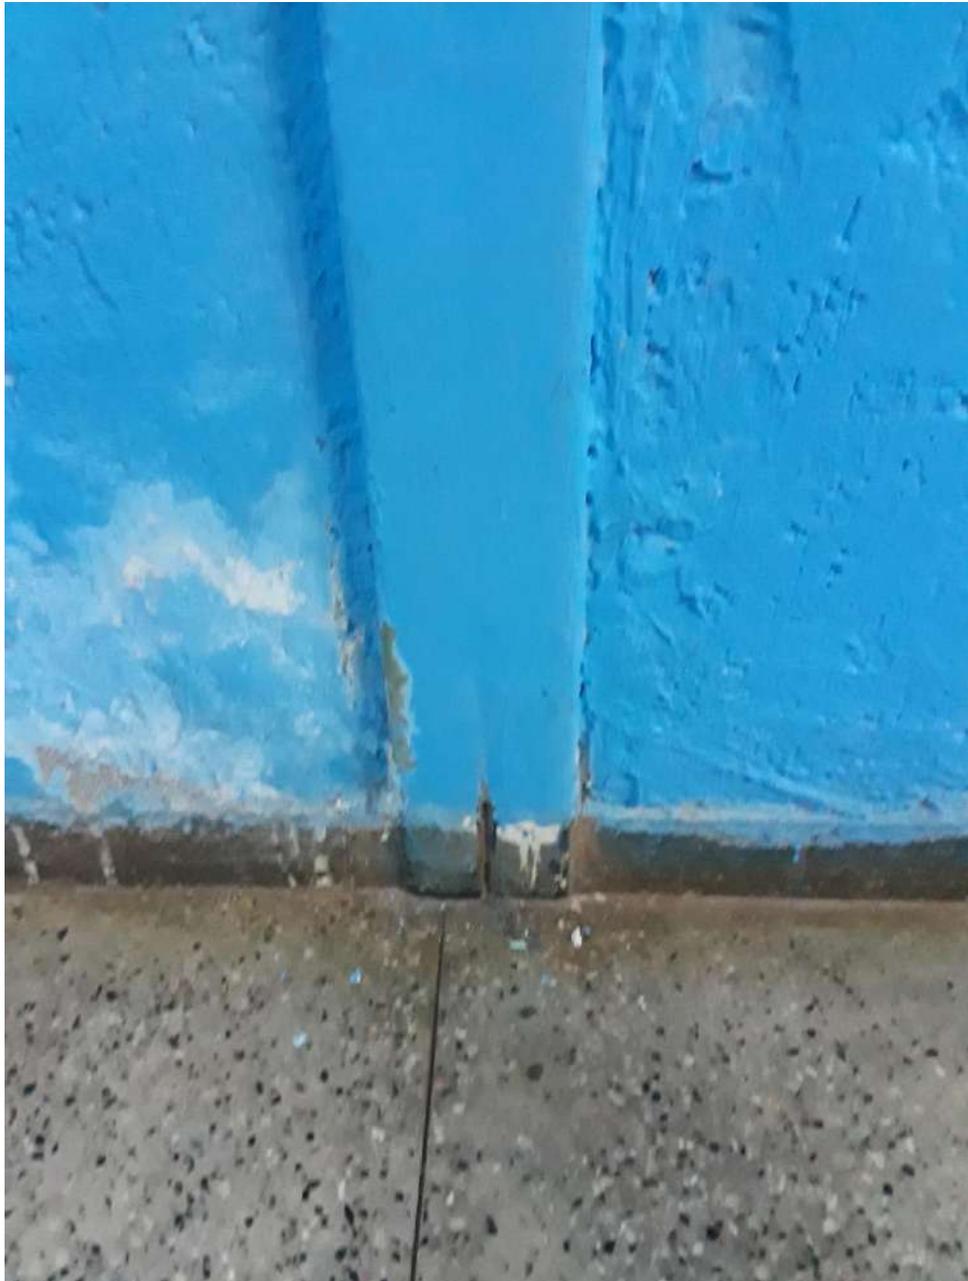
Figura 47 – Base do pilar sem indícios de corrosão

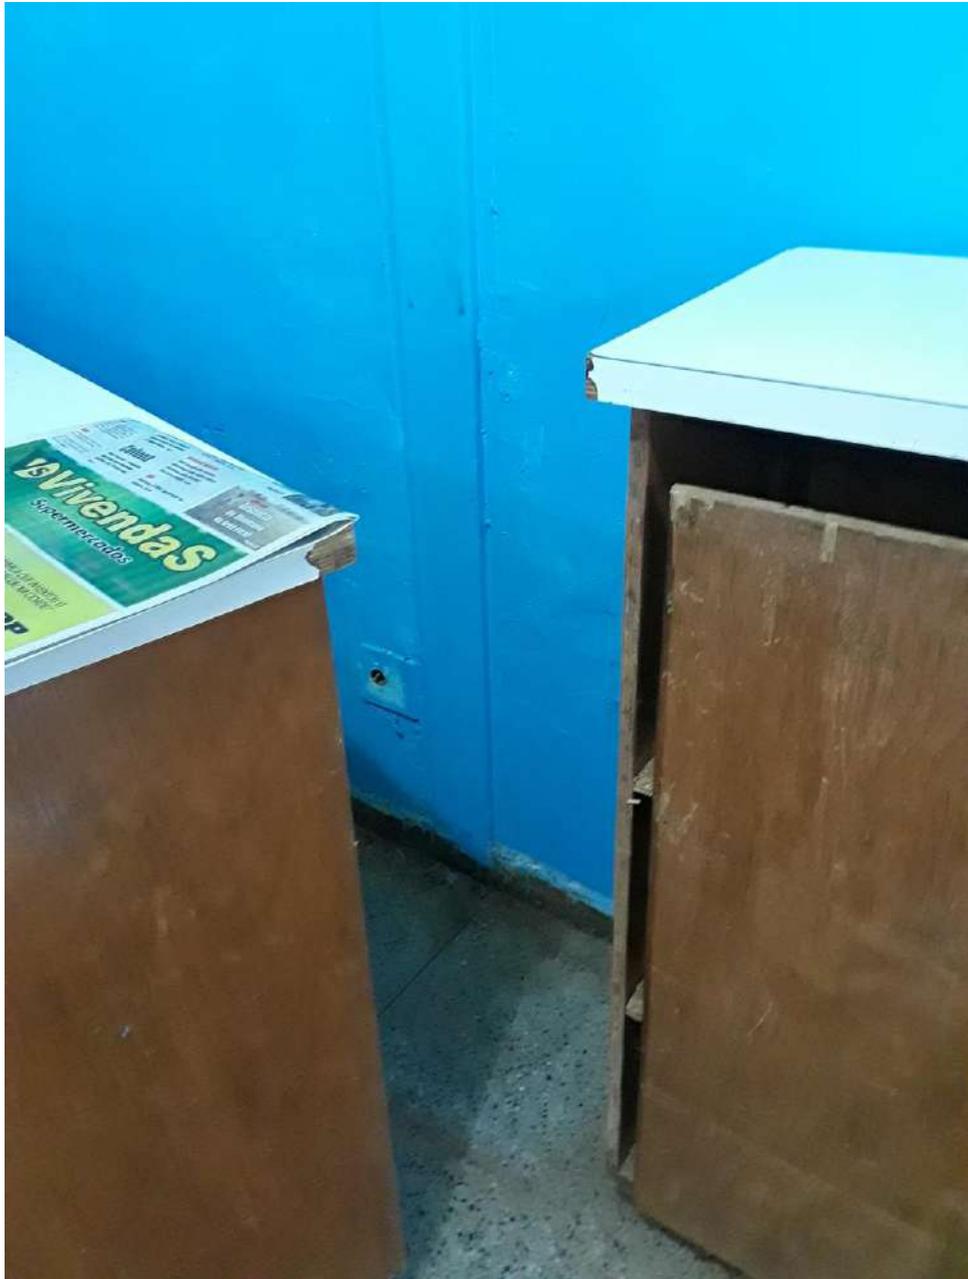
- O pilar aparenta estar em boas condições de conservação, apresentando corrosão grau A no máximo, como mostrado nas Figuras 48 a 50.

Figura 50 – Base do Pilar 10 sem indícios de corrosão

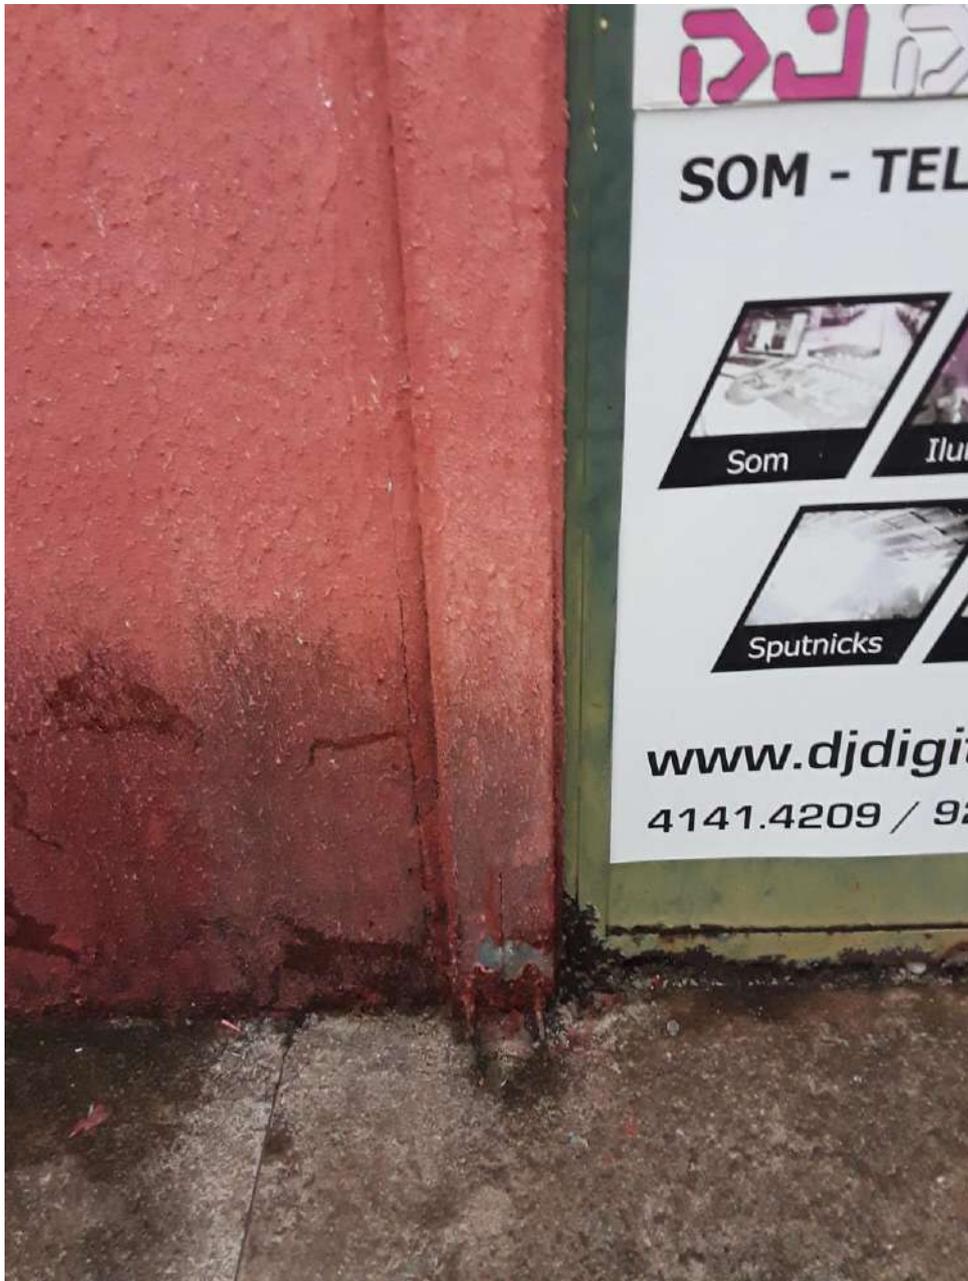
- O pilar aparenta estar em boas condições de conservação, apresentando corrosão grau B no máximo, como mostrado nas Figuras 51 a 53.

Figura 52 – Base do Pilar 11 corrosão grau B

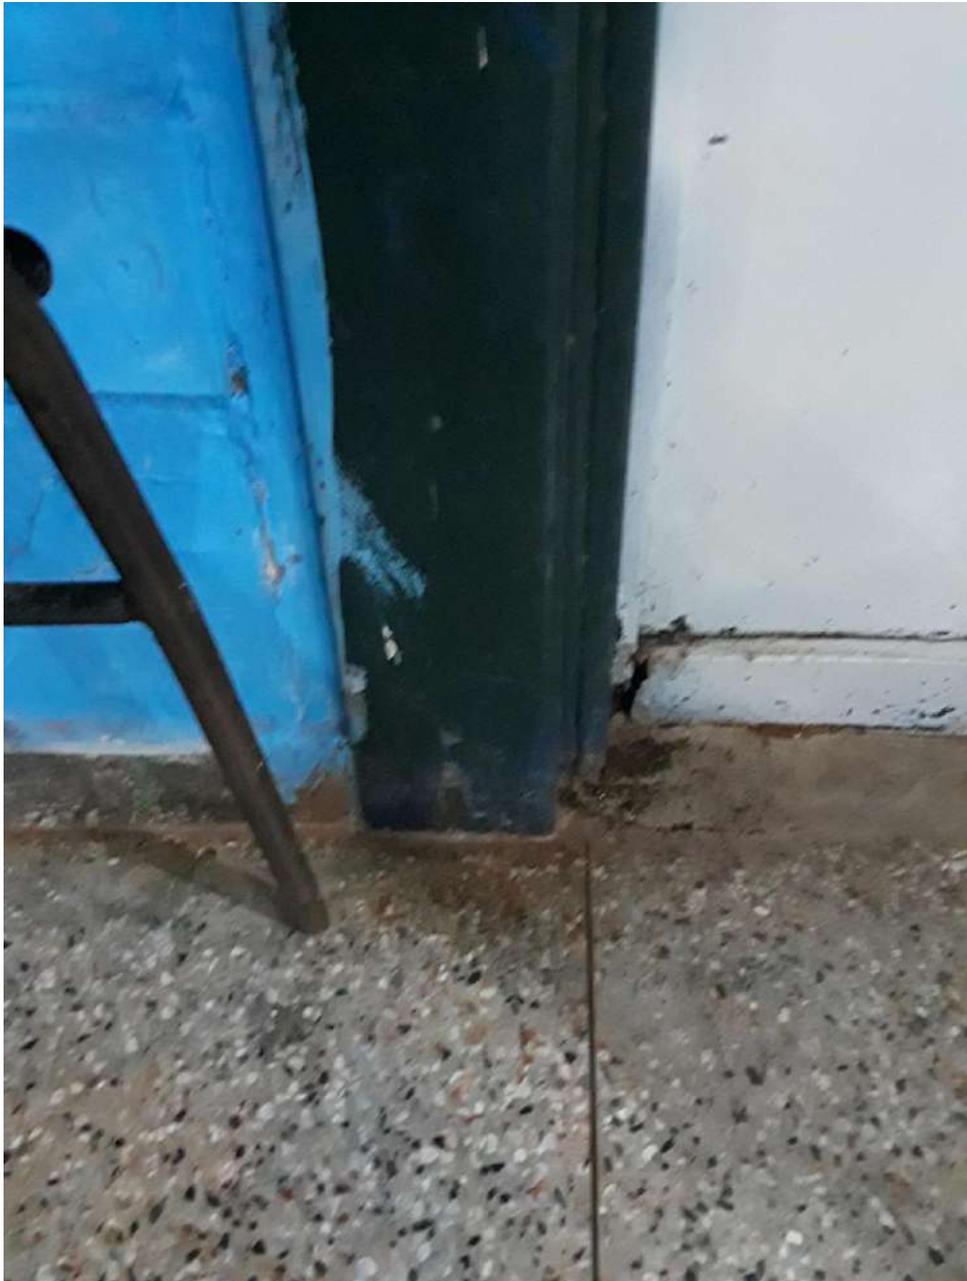
- O pilar aparenta estar em boas condições de conservação, apresentando corrosão grau A no máximo, como mostrado nas Figuras 54 a 56.

Figura 56 – Base do pilar 12 sem indícios de corrosão

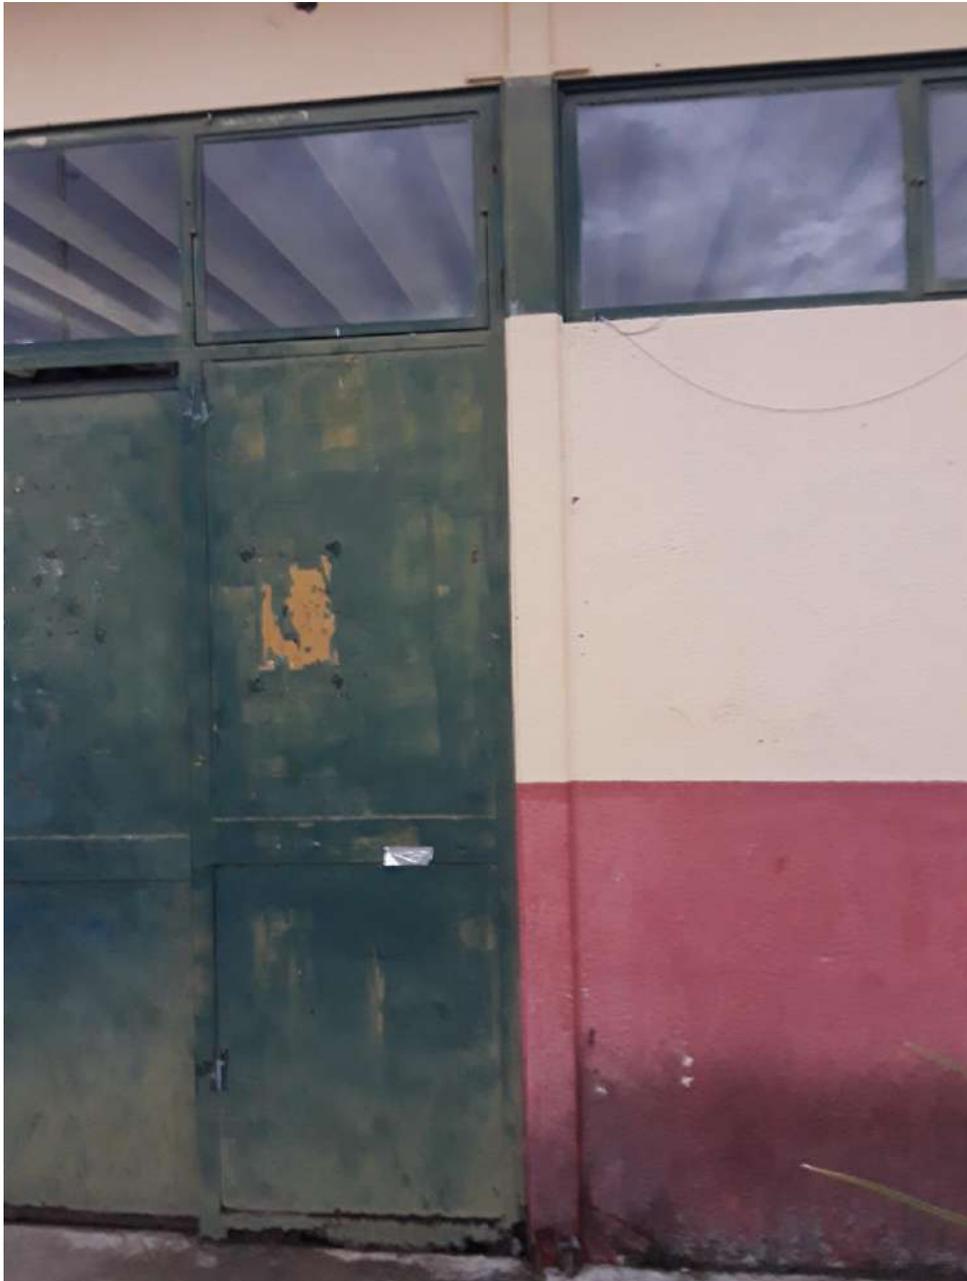
- O pilar apresenta corrosão grave e perda de seção, foi detectado corrosão por Frestas como mostrado nas Figuras 57 a 59;
- O pilar está comprometido da base até uma altura de 30 cm, nas faces internas da edificação.

Figura 57 – Pilar 13 em perspectiva
