PROJETO GALPÃO CULTURAL

ENDEREÇO: Santa Maria (RA-XIII) / QR 207, LOTE 01

PROPRIETÁRIO: ADMINISTRAÇÃO REGIONAL DE SANTA MARIA - DF

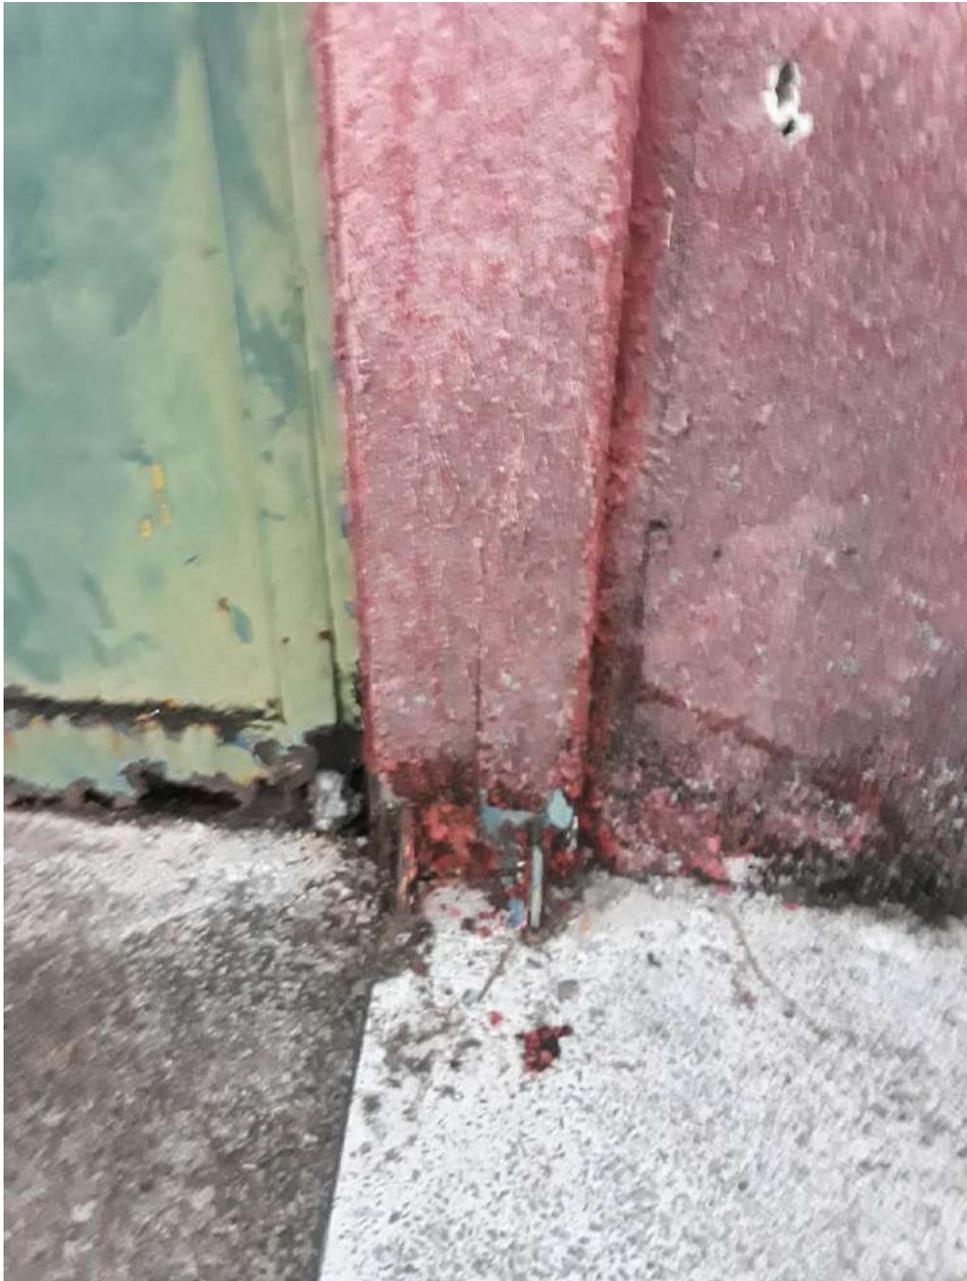
- O pilar apresenta corrosão grave e perda de seção, foi detectado corrosão por Frestas como mostrado nas Figuras 57 a 59;
- O pilar está comprometido da base até uma altura de 30 cm, nas faces internas da edificação.

Figura 58 – Base do Pilar 13

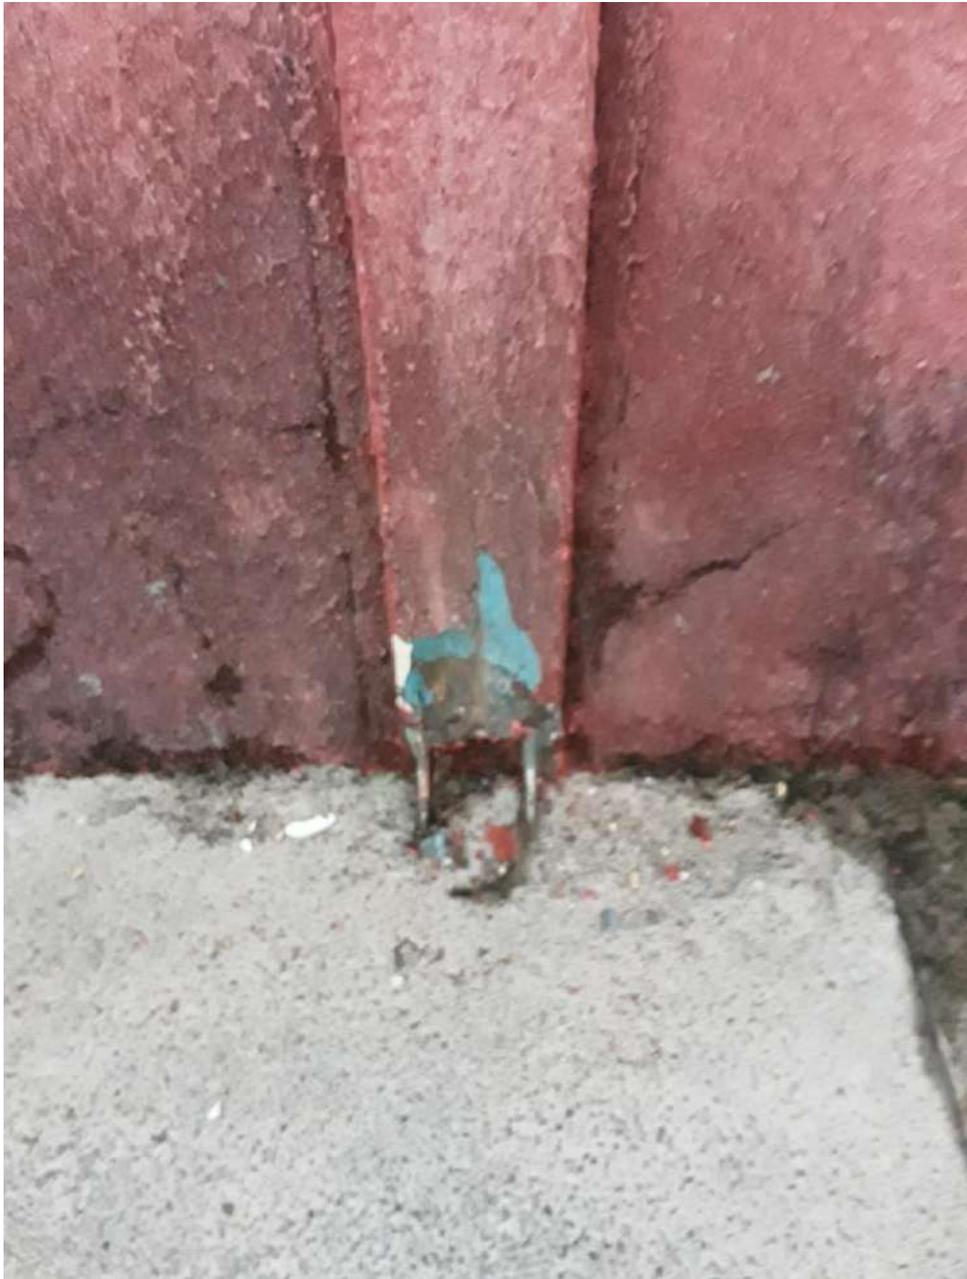
- O pilar aparenta estar em boas condições de conservação, apresentando corrosão grau B no máximo, como mostrado nas Figuras 69 a 71.

Figura 70 – Base do Pilar 17 corrosão grau B

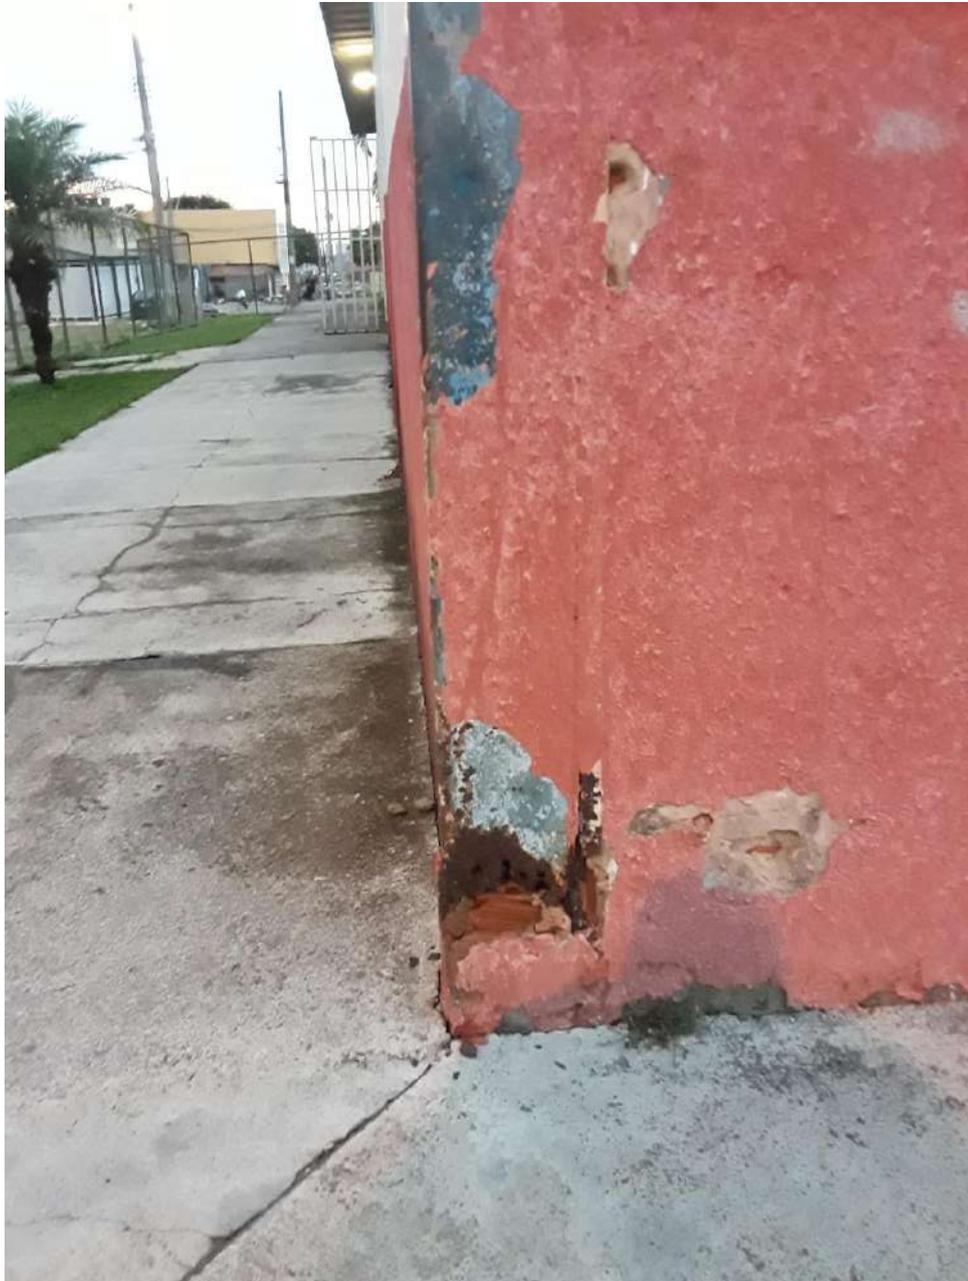
- O pilar em questão se encontra em estágio grave de corrosão, sendo constatada perda de seção, foi detectada corrosão por Frestas no mesmo, como indicado nas Figuras 75 a 78;
- O pilar está comprometido da base até uma altura de 40 cm, em todo perímetro da seção.

Figura 76 – Base do Pilar 19 com perda de seção e material estranho dentro da seção do perfil

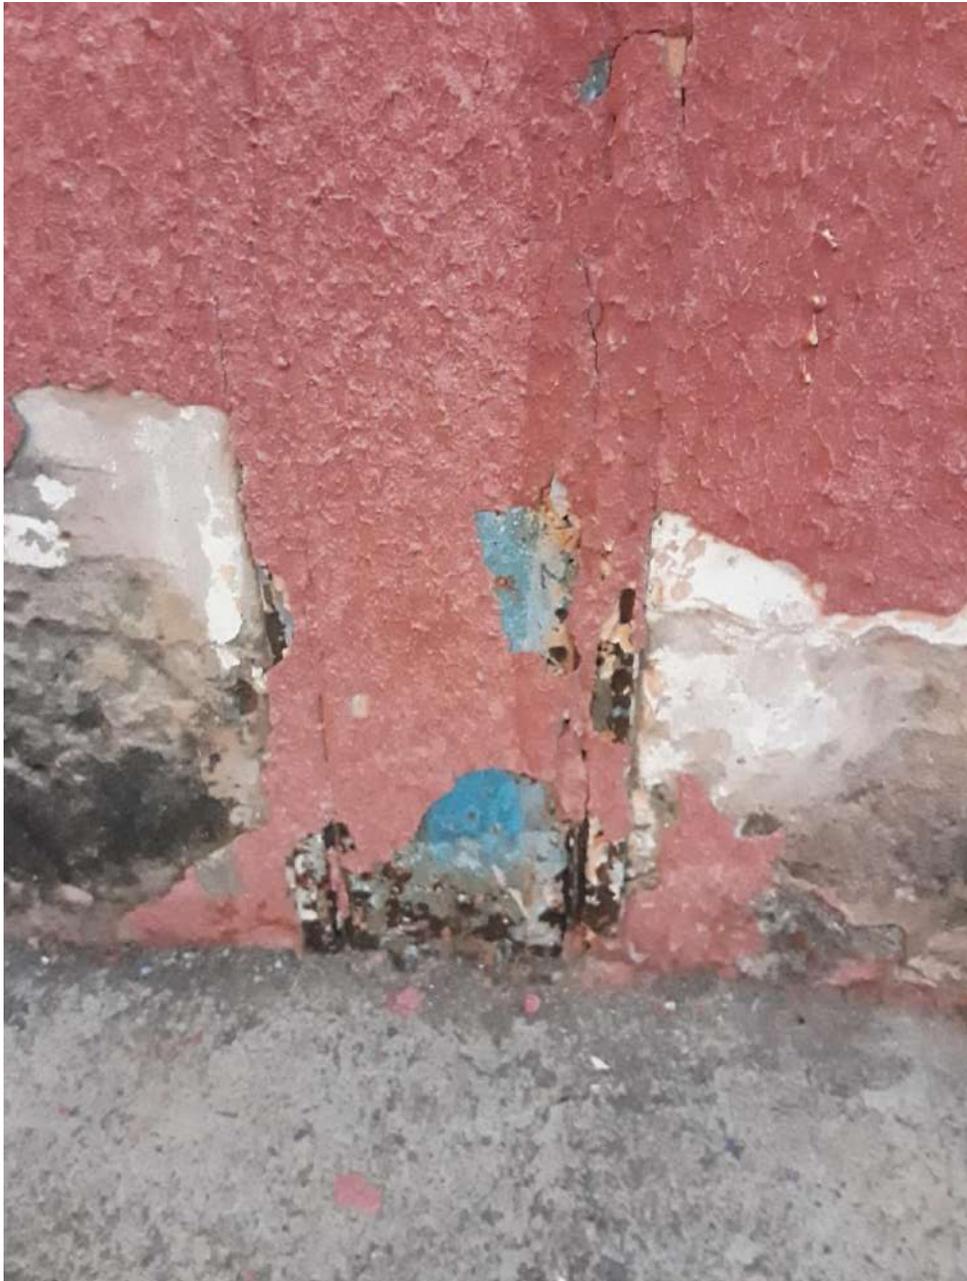
- O pilar possui corrosão grau D na face virada para a parte externa de acordo com Figura 9;
- O pilar está comprometido da base até uma altura de 20 cm, como mostra Figuras 79 a 82.

Figura 80 – Base do Pilar 20 com corrosão grau D

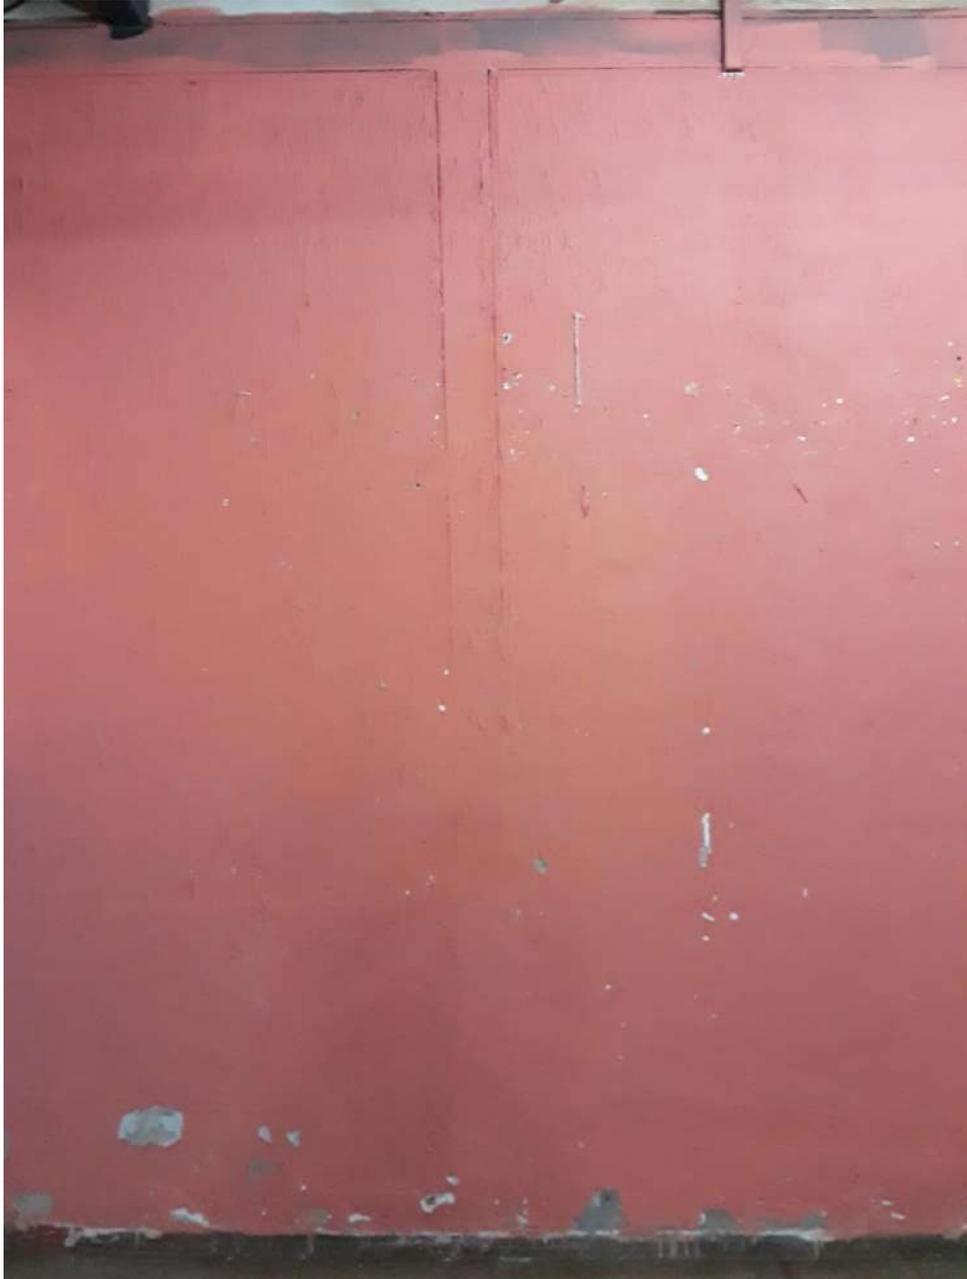
Figura 81 – Pilar 20 na área interna

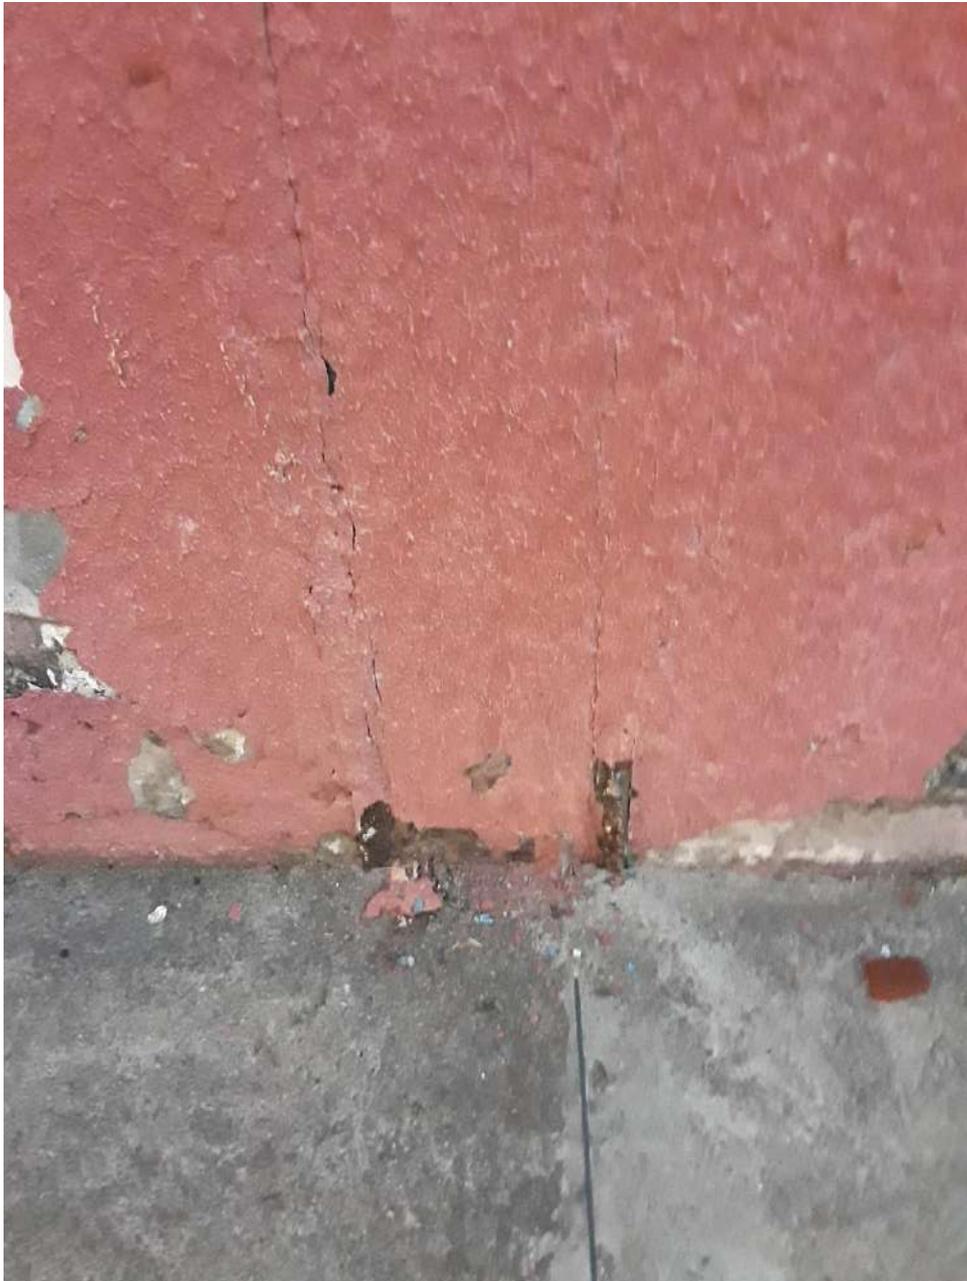
- O pilar possui corrosão grau D na face virada para a parte externa de acordo com Figura 9;
- O pilar está comprometido da base até uma altura de 20 cm, como mostra Figuras 83 e 84.

Figura 84 – Base do Pilar 21 corrosão grau D

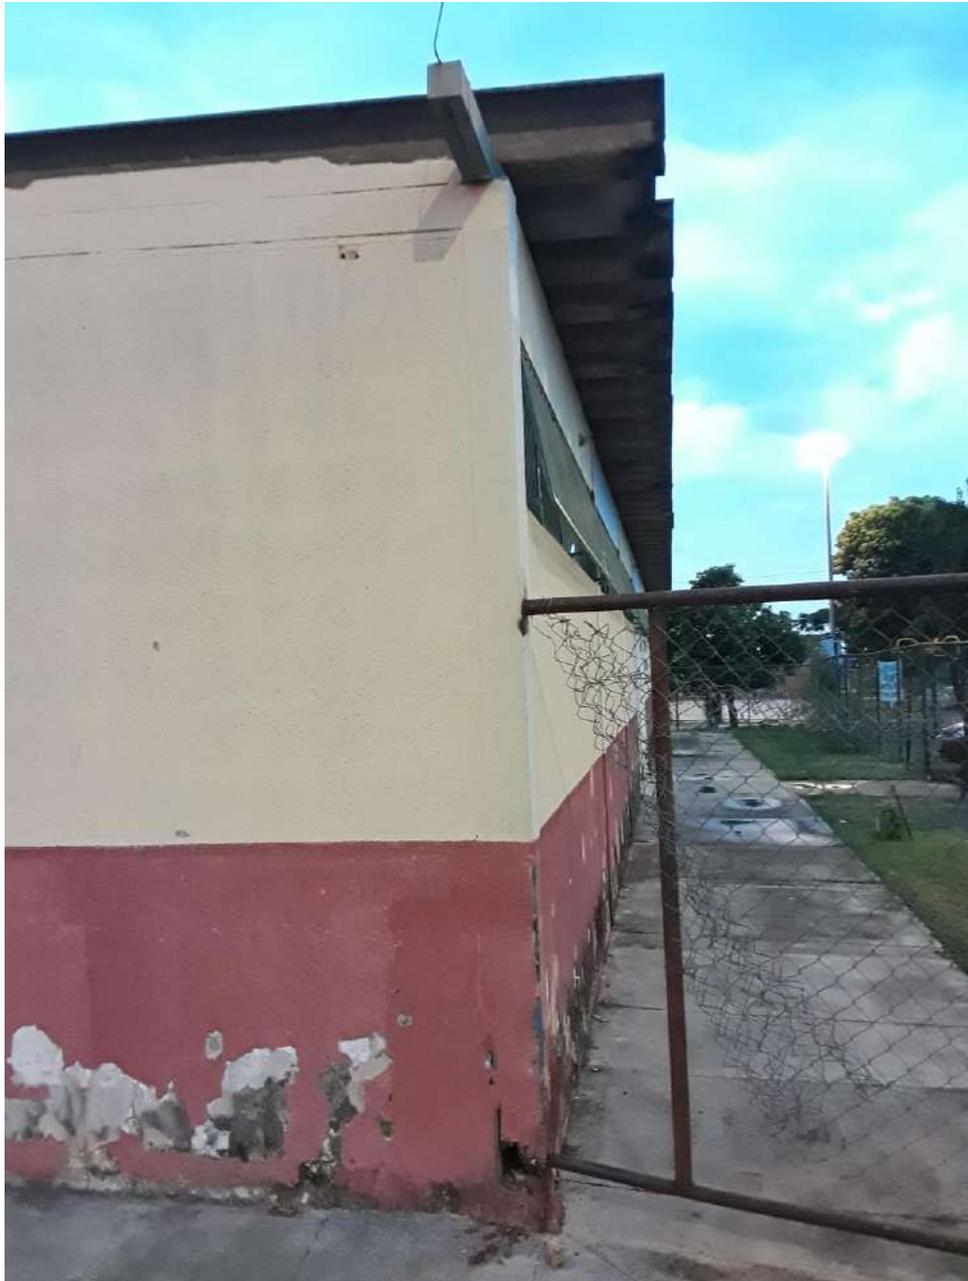
- O pilar em questão se encontra em estágio grave de corrosão, sendo constatada perda de seção na base e a aproximadamente 1,80 m de altura, foi detectada corrosão por Frestas no mesmo, como indicado nas Figuras 85 a 87;
- Foi feita a solda de um tubo diretamente no pilar, o que fragilizou o mesmo e o deixou suscetível a corrosão;
- O pilar está comprometido da base até uma altura de 55 cm, em todo perímetro da seção e a altura de aproximadamente 1,80 m em duas faces.

Figura 85 – Pilar 22 em perspectiva

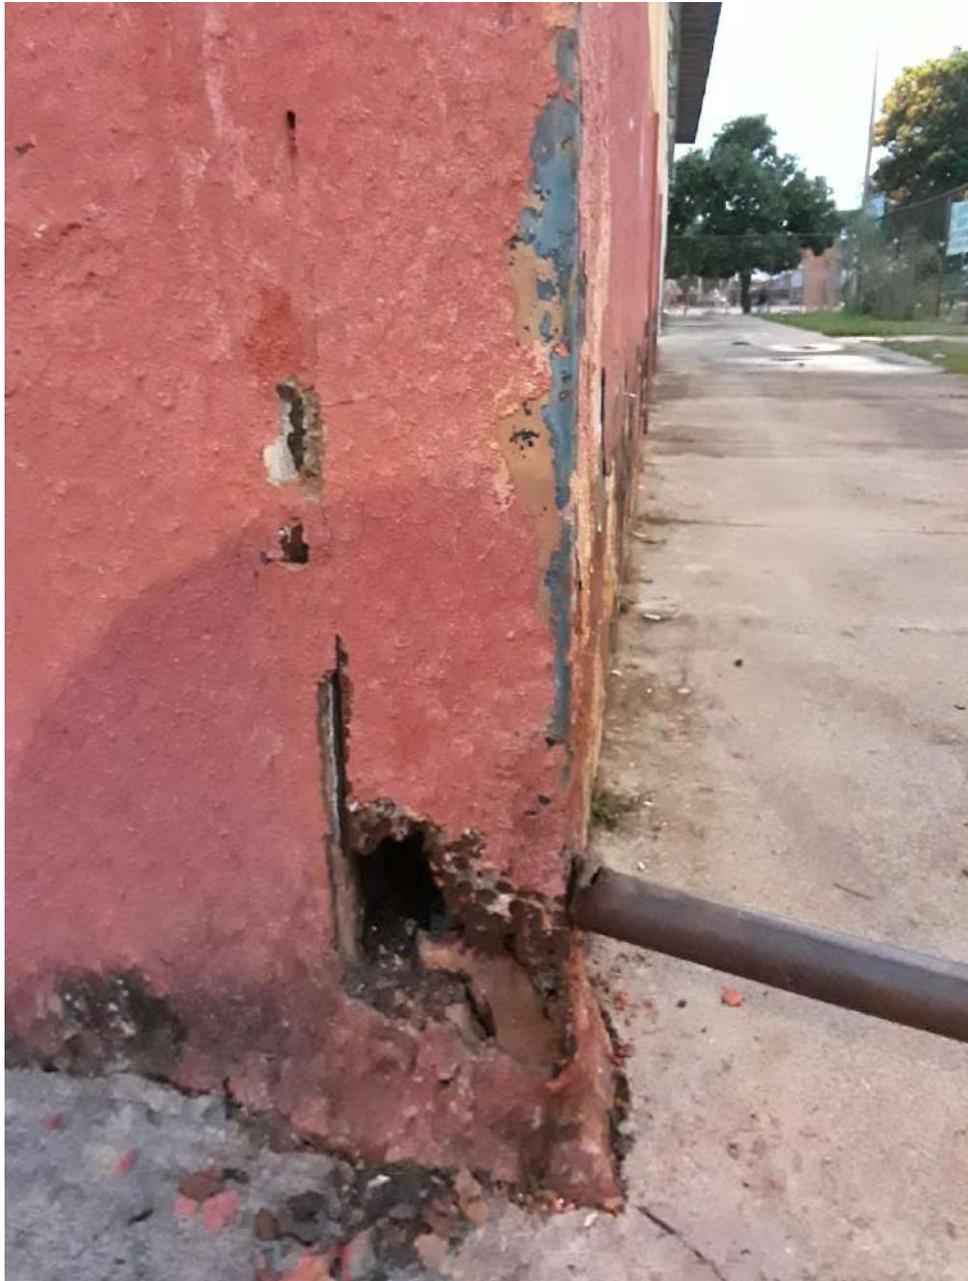
Figura 86 – Base do Pilar 22 com perda de seção e material estranho dentro do perfil

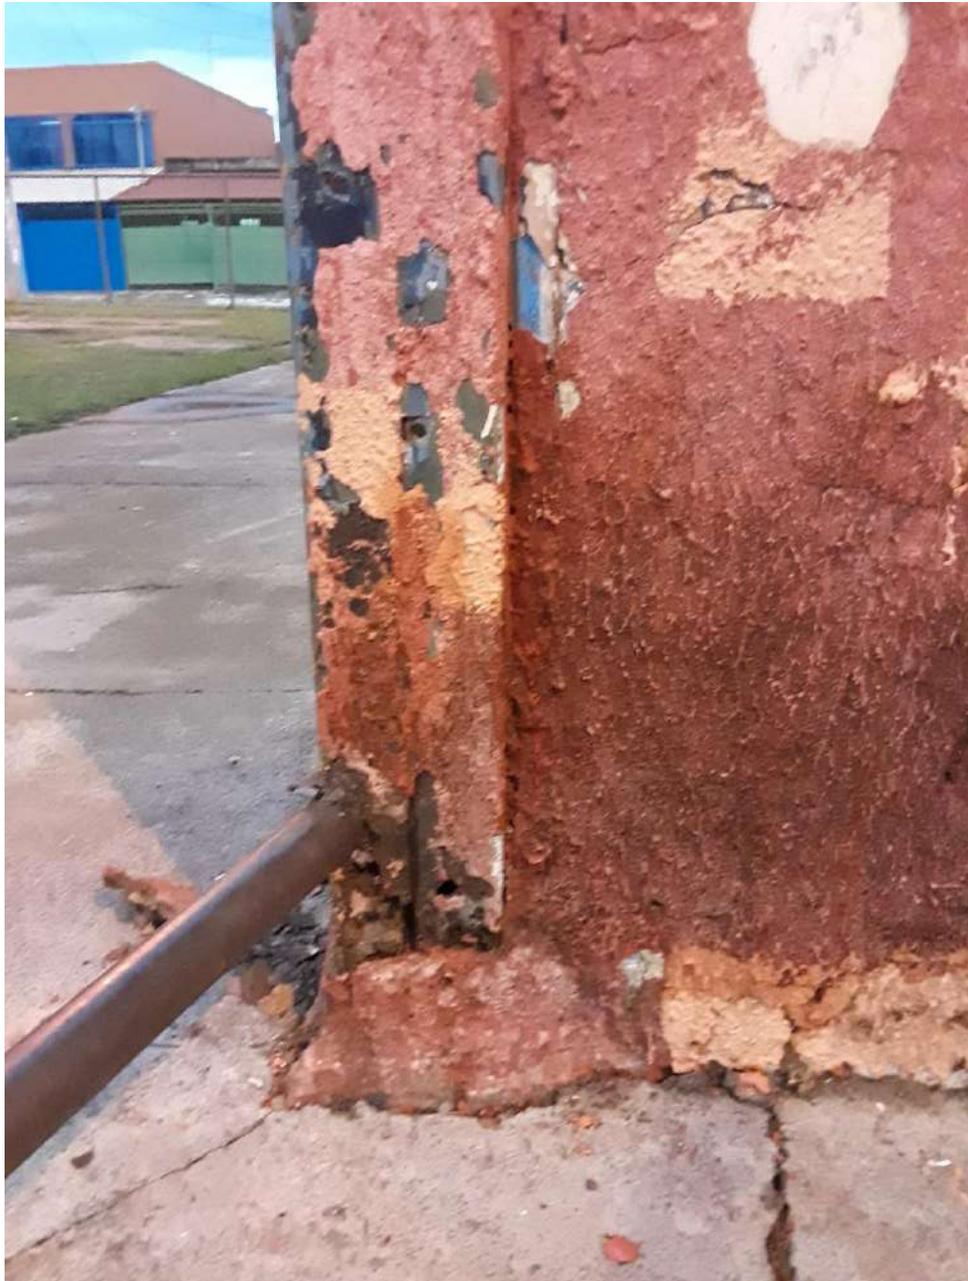
Figura 87 – Base do Pilar 22 com perda de seção
