PROJETO GALPÃO CULTURAL

ENDEREÇO: Santa Maria (RA-XIII) / QR 207, LOTE 01

PROPRIETÁRIO: ADMINISTRAÇÃO REGIONAL DE SANTA MARIA - DF

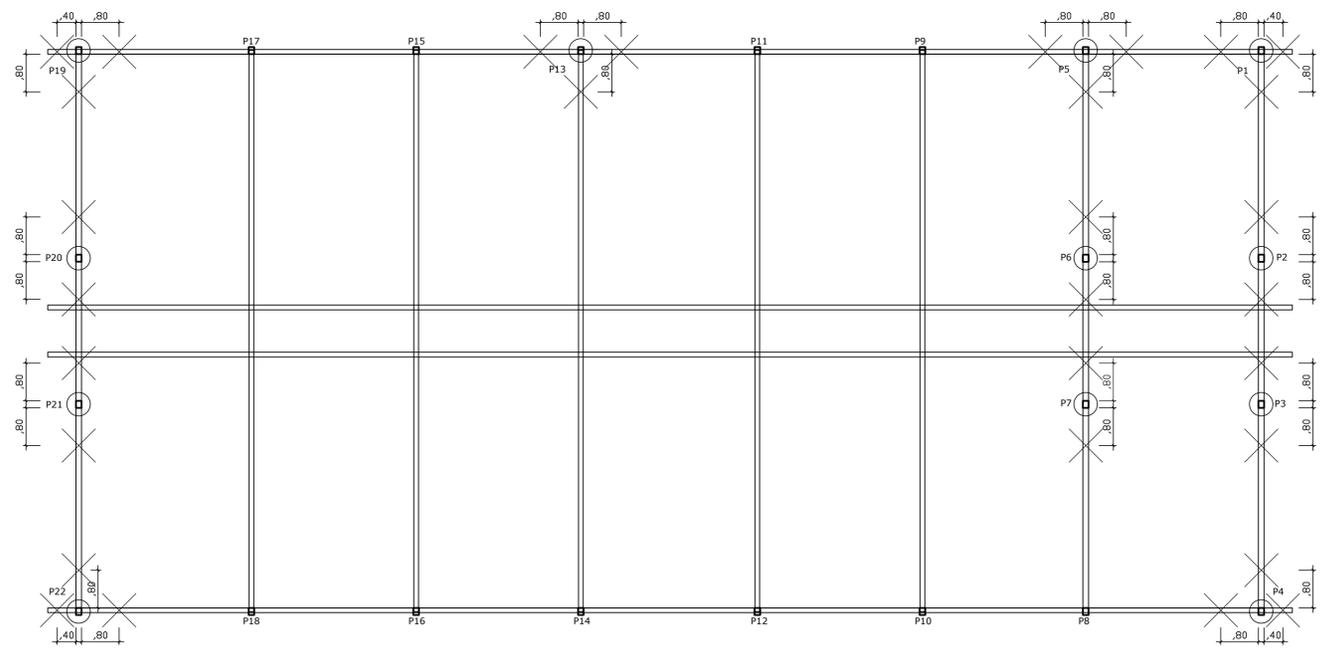
PLANTA DE LOCAÇÃO - PILARES E ESCORAS
ESCALA 1/75

Durante a análise visual, pôde-se constatar que devido à falta de manutenção preventiva a maioria dos pilares da edificação se encontram em estado de corrosão, desde superficial a pilares com perda de seção, deve-se observar que não foi possível a análise das faces dos pilares que fazem interface com alvenaria, abaixo análise de cada um dos pilares da edificação:

1.2.1 REFORÇO: Essa medida deve ser adotada apenas em localidades onde apenas um trecho ou uma parte da superfície esteja corroída e este mesmo trecho não estiver muito comprometido. Optando por esse procedimento pode-se pensar em soldagens com características iguais ou superiores a do perfil danificado, assegurando que essa soldagem dê continuidade física e as propriedades geométricas ao elemento.

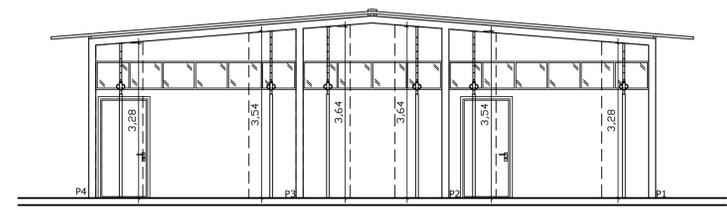
DETALHE P1, P2, P3 E P4 - FRONTAL
ESCALA 1/75

- O pilar em questão se encontra em estágio grave de corrosão, sendo constatada perda de seção, foi detectada corrosão por Frestas no mesmo, como indicado nas Figuras 10 a 13;
- O pilar está comprometido da base até uma altura de 40 cm, em todo perímetro da seção.

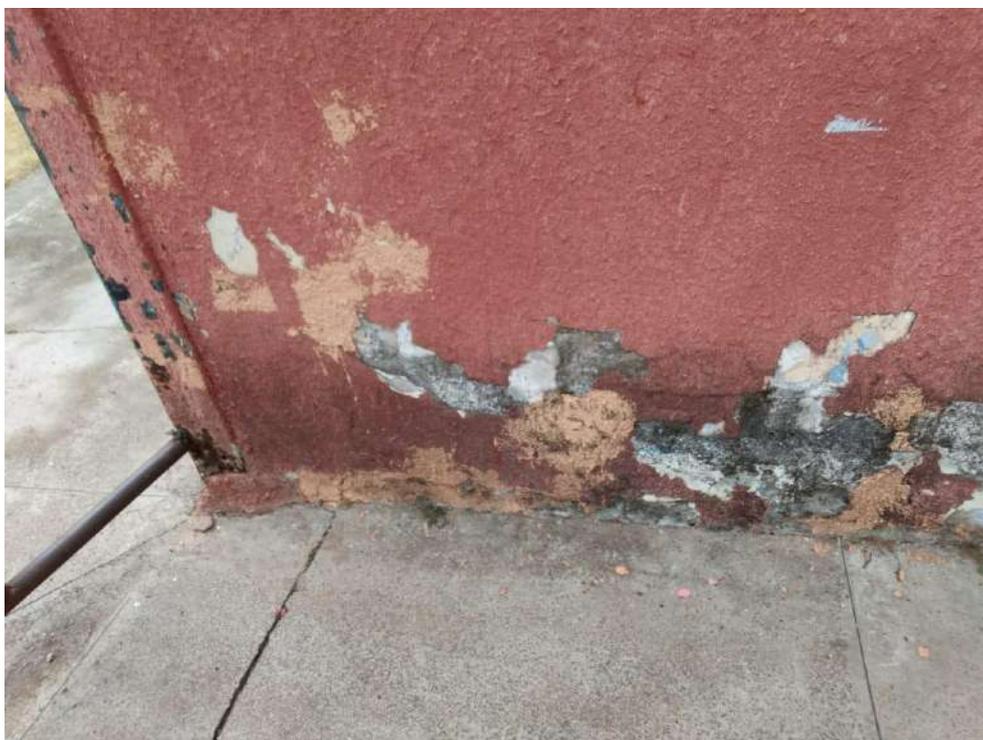
- O local onde se encontra o edifício parece possuir uma alta umidade do solo, que por capilaridade adere às paredes do edifício como mostrado nas Figuras 03 a 06;
- O edifício possui locais de fácil acúmulo de água e locais onde estão sujeitos a ações de limpeza sem proteção como indicado nas Figuras 07 e 08.

Figura 04 – Presença de umidade nas paredes do edifício e juntas do piso

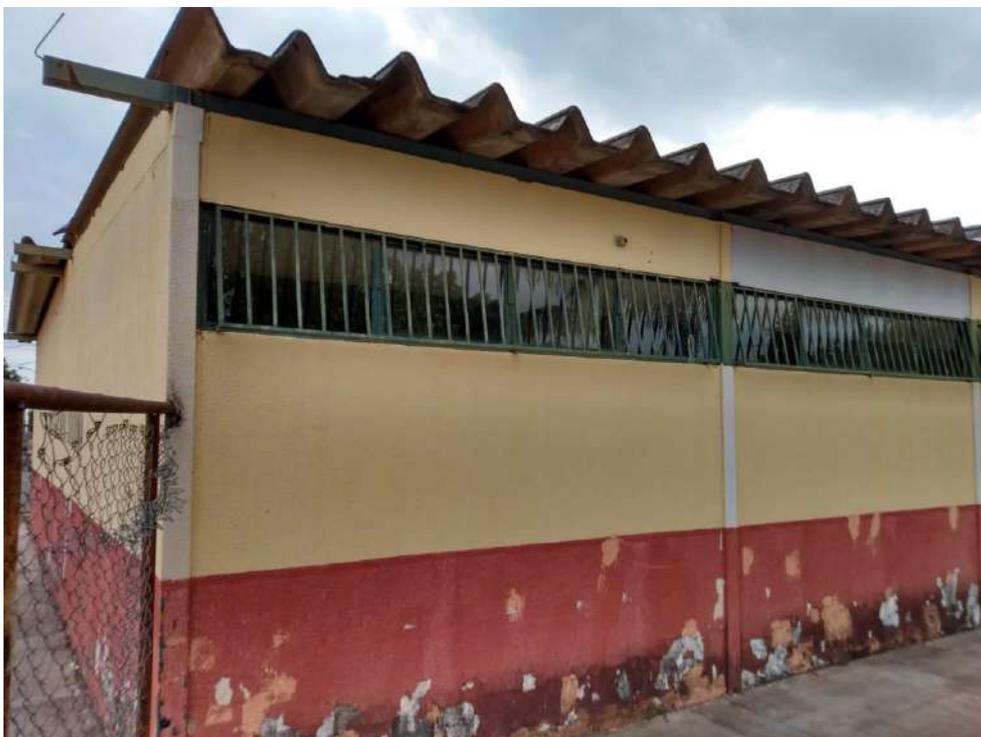
Figura 05 – Altura da capilaridade pode ser vista pela mancha na parede

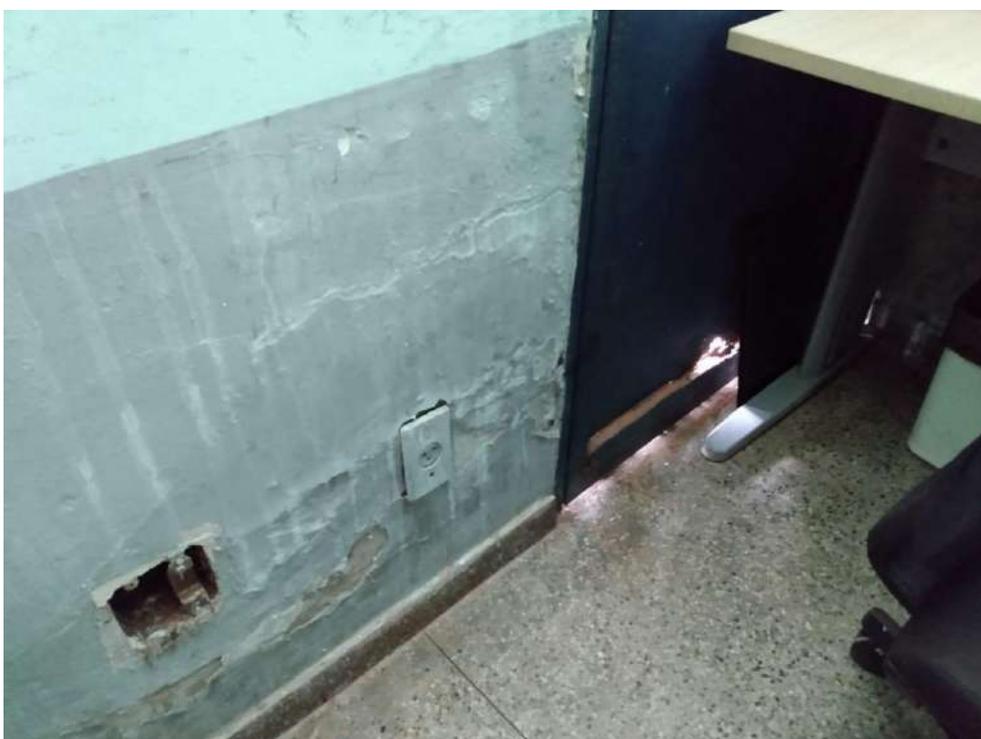
Figura 06 – Pintura descolando devido à umidade

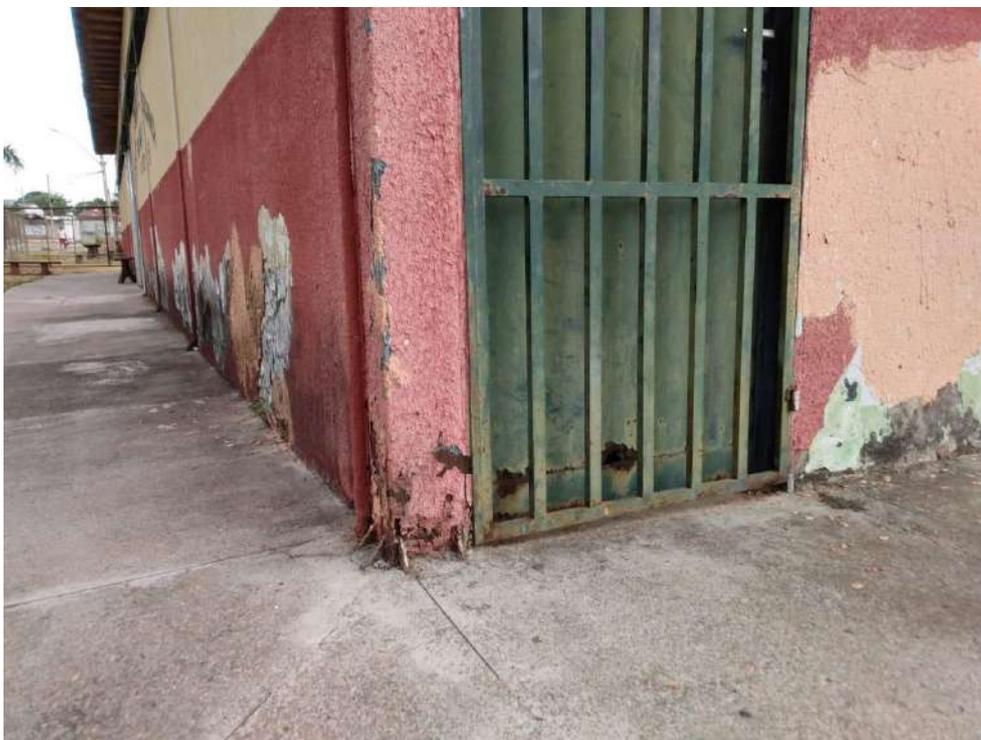
Figura 07 – Fresta propícias ao acúmulo de água

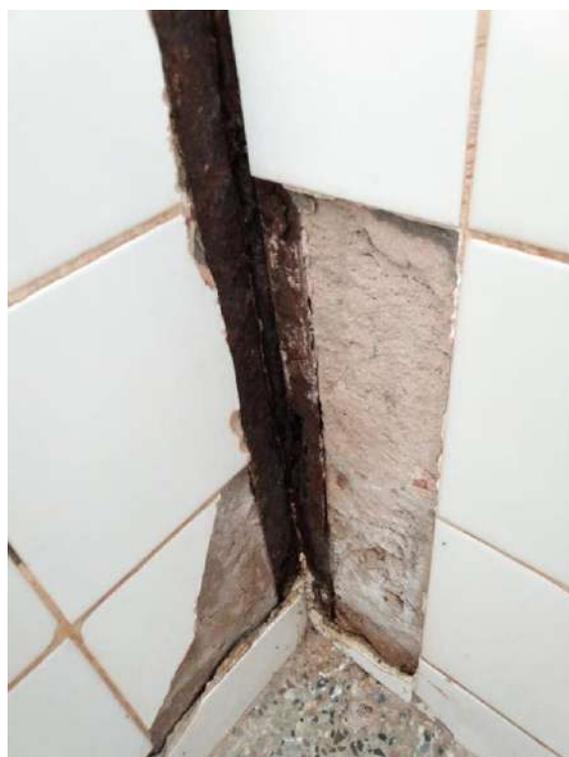
Figura 08 – Revestimento destruído formando local propício para acúmulo de água

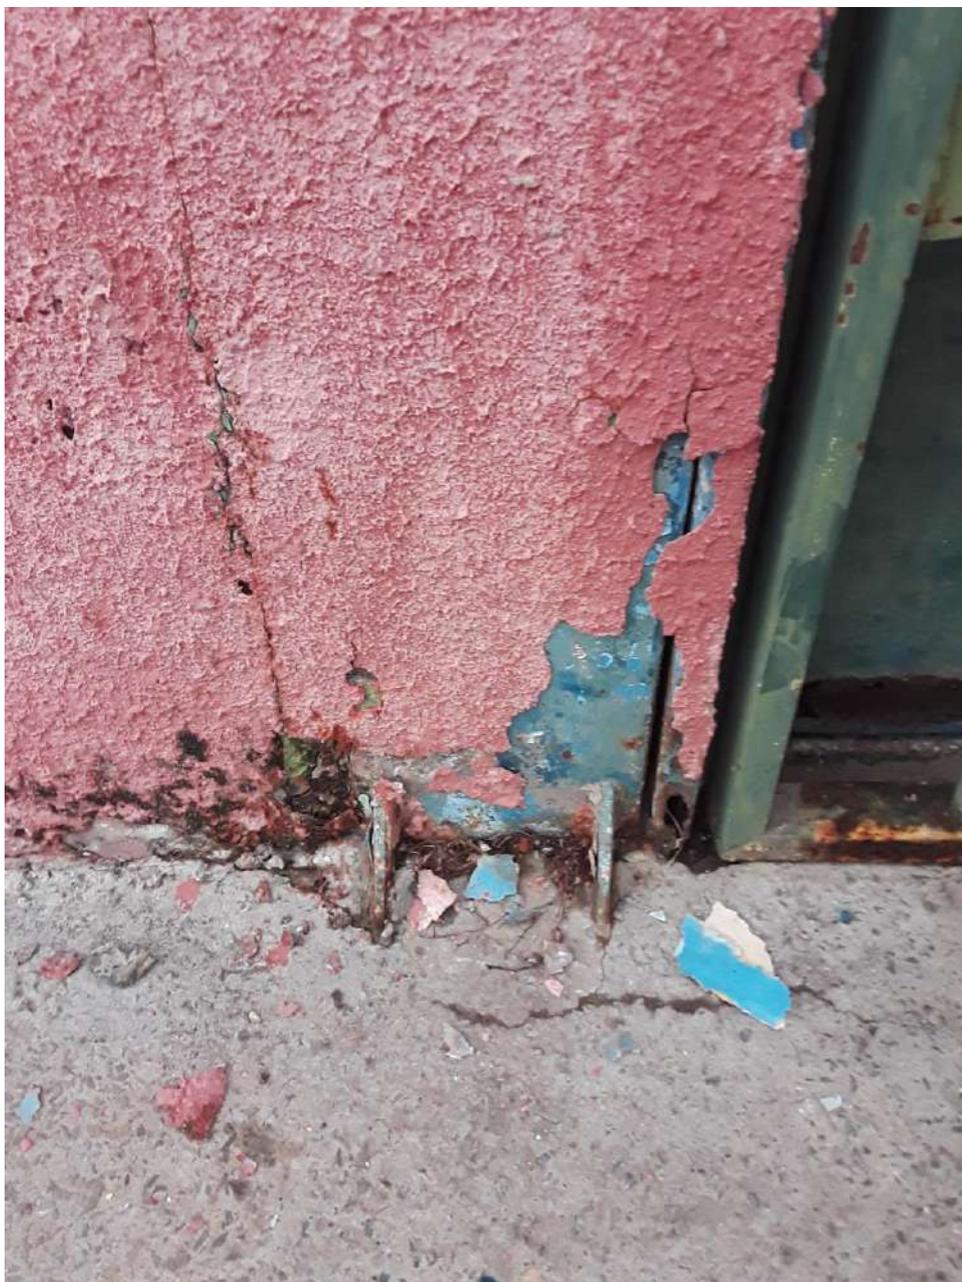
- O pilar apresenta perda de seção, foi detectada corrosão por Frestas, como indicado nas Figuras 14 a 20;
- Parte do revestimento adjacente ao pilar está descolado e o pilar aparente;
- O pilar está comprometido até uma altura de 110 cm, nas faces de encontro da copa e do banheiro.

Figura 15 – Base do Pilar 02 na área externa ao edifício

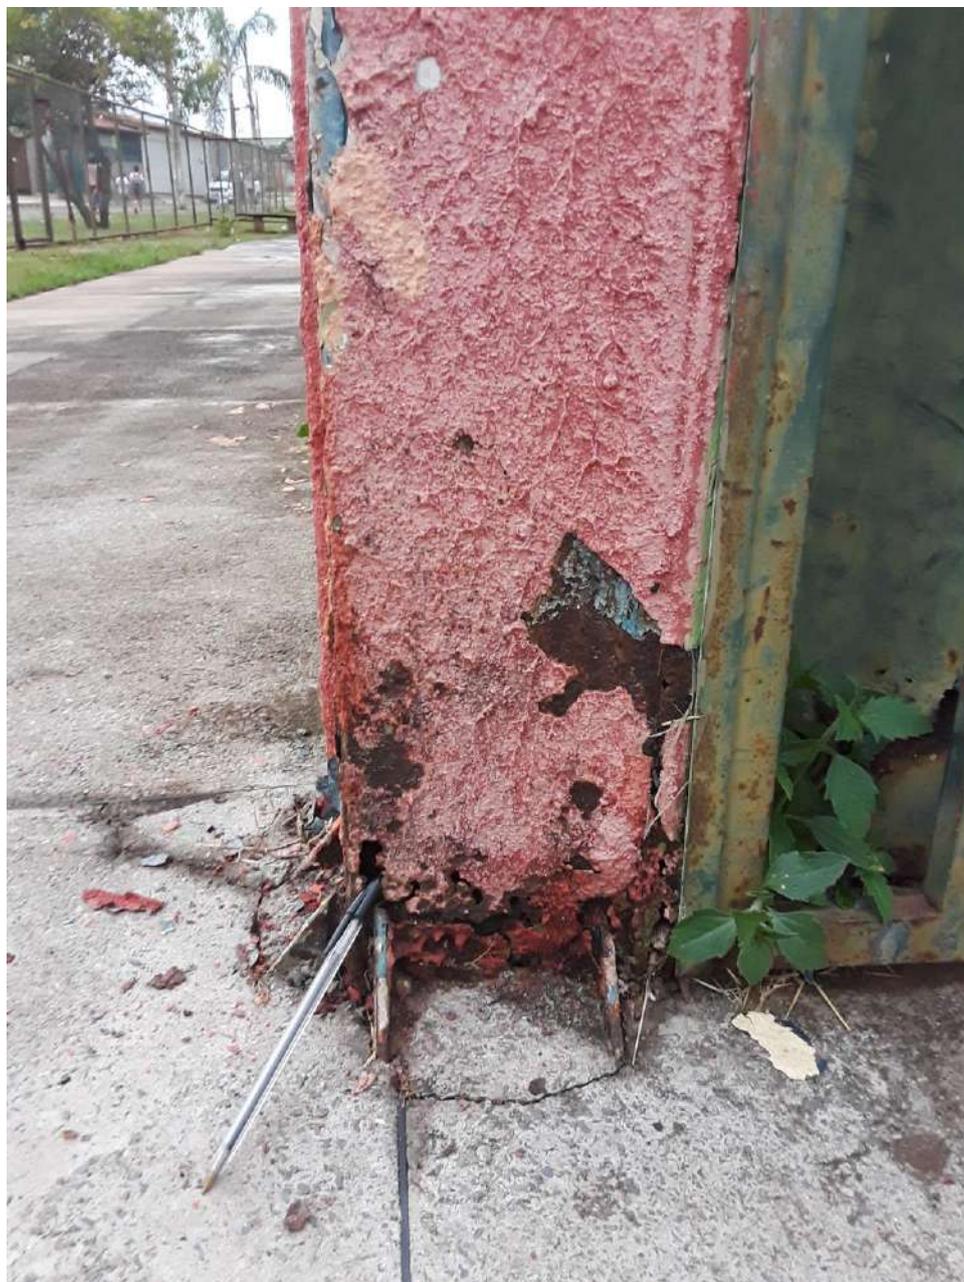
- O pilar apresenta corrosão grave e perda de seção, foi detectado corrosão por Frestas, como indicado nas Figuras 25 a 27;
- O pilar está comprometido da base até uma altura de 30 cm, em todo perímetro da seção.

Figura 26 – Perda de continuidade do material na base do Pilar 04

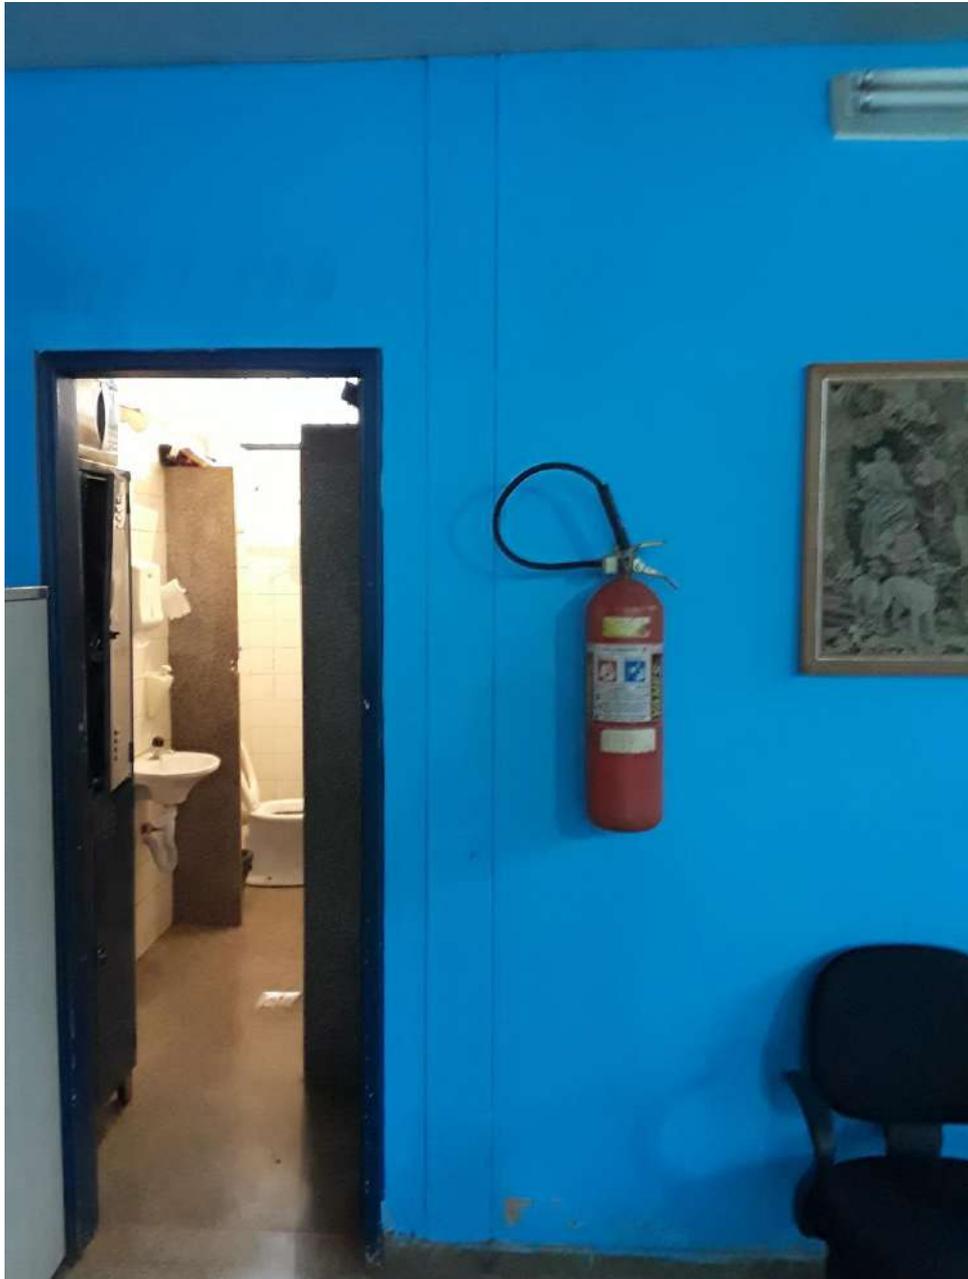
Figura 38 – Pilar 07 em perspectiva

- O pilar possui corrosão grau C na face virada para o banheiro de acordo com Figura 9;
- O pilar está comprometido até uma altura de 20 cm, como mostra Figuras 38 a 40.

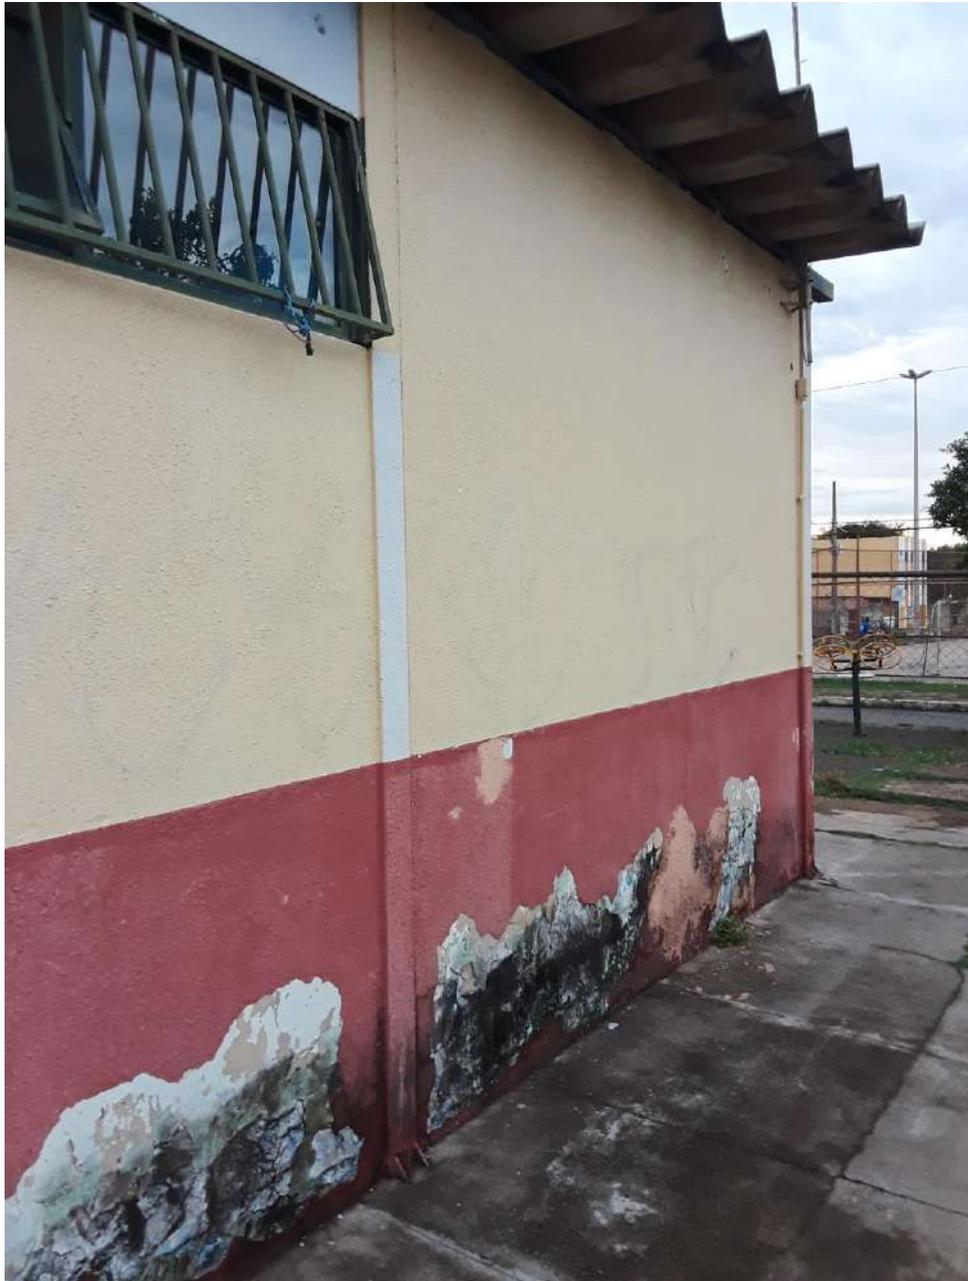
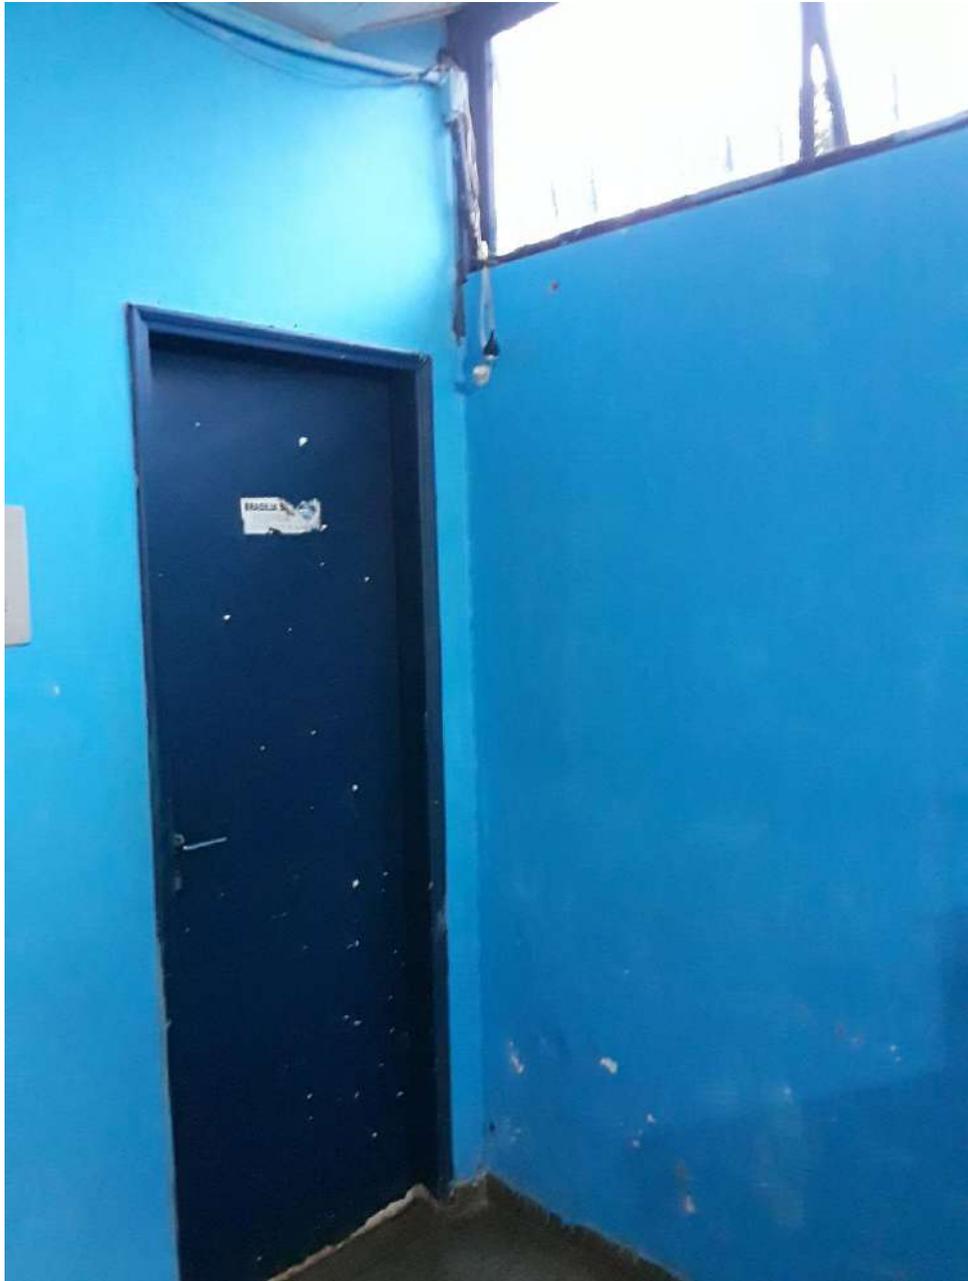
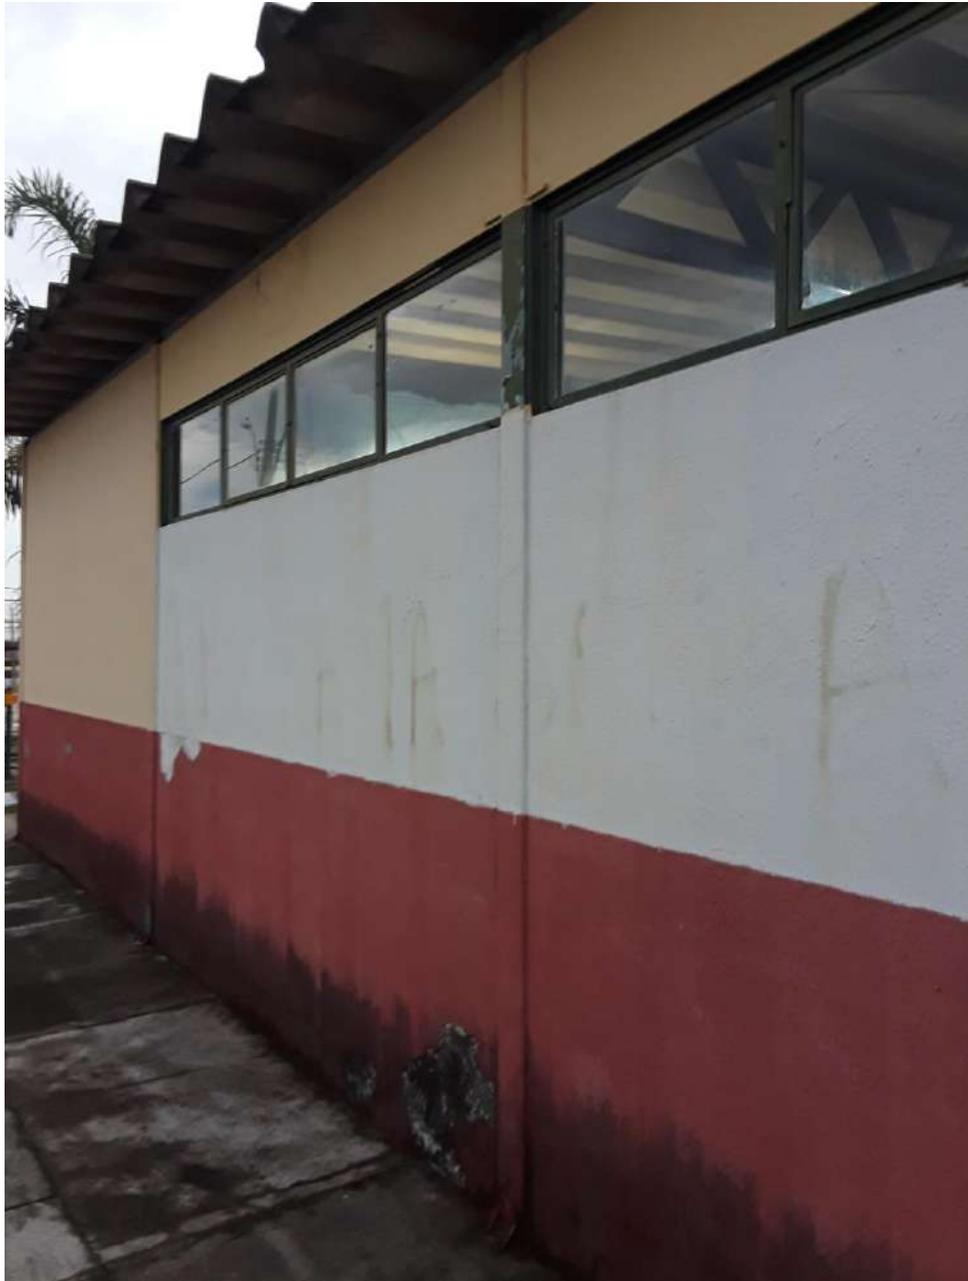
Figura 45 – Pilar 09 em perspectiva

- O pilar aparenta estar em boas condições de conservação, apresentando corrosão grau A no máximo, como mostrado nas Figuras 41 a 44.

Figura 41 – Pilar 08 em perspectiva

Figura 43 – Pilar 08 pela área interna

- O pilar aparenta estar em boas condições de conservação, apresentando corrosão grau A no máximo, como mostrado nas Figuras 45 a 47;

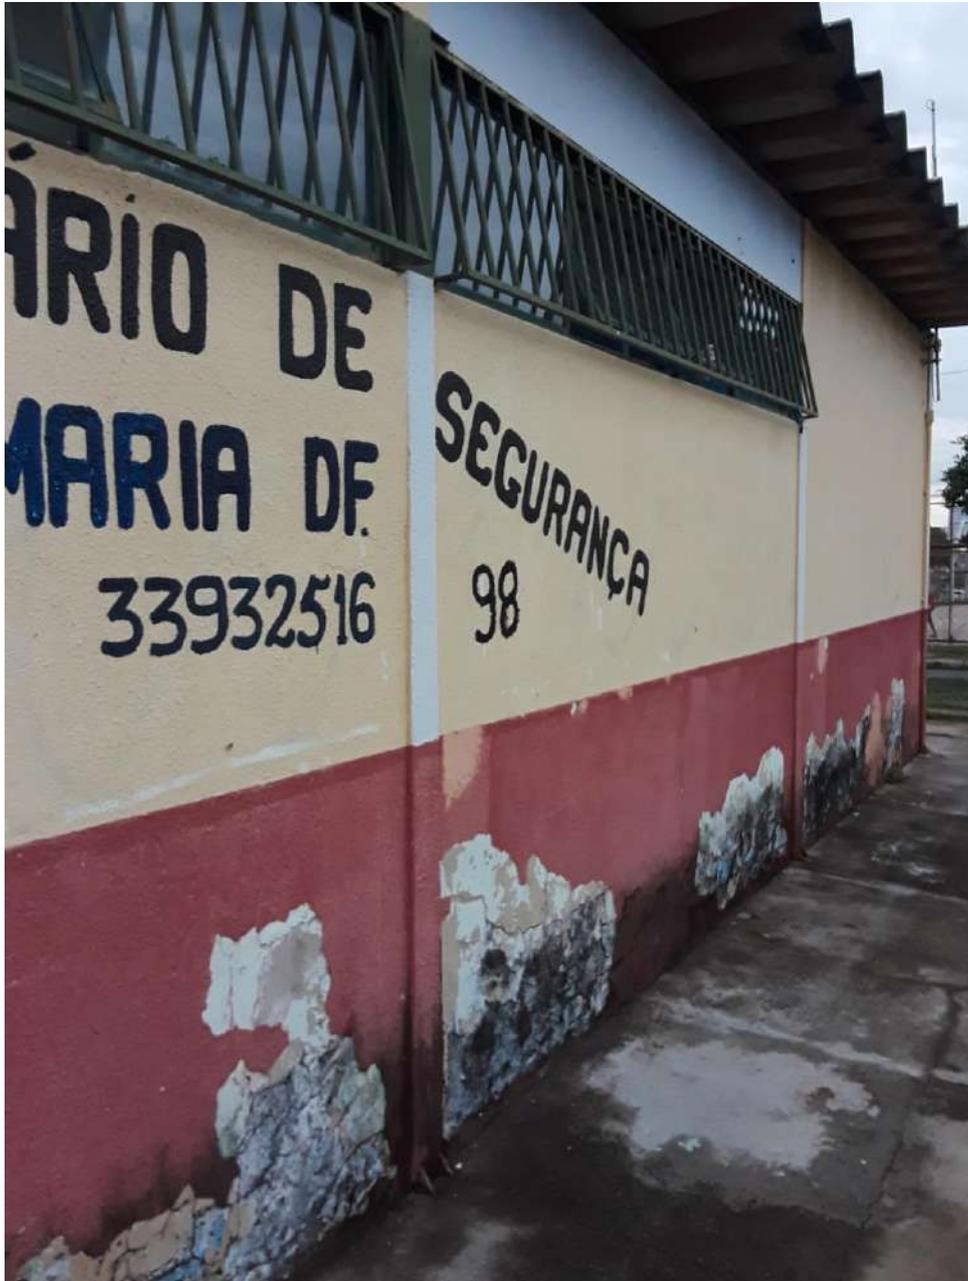
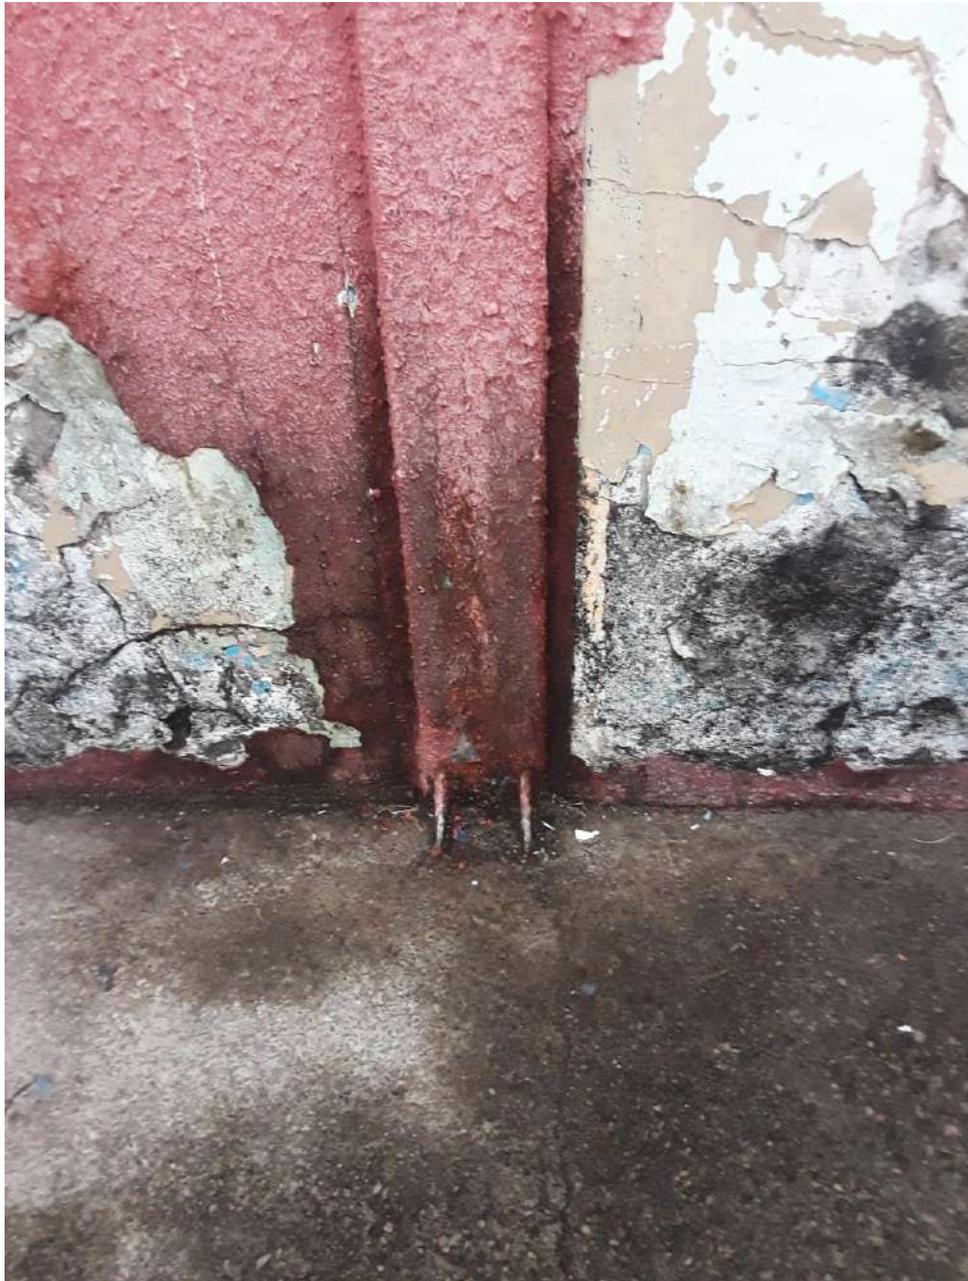
- O pilar aparenta estar em boas condições de conservação, apresentando corrosão grau A no máximo, como mostrado nas Figuras 48 a 50.

Figura 48 – Pilar 10 em perspectiva

Figura 49 – Base do Pilar 10

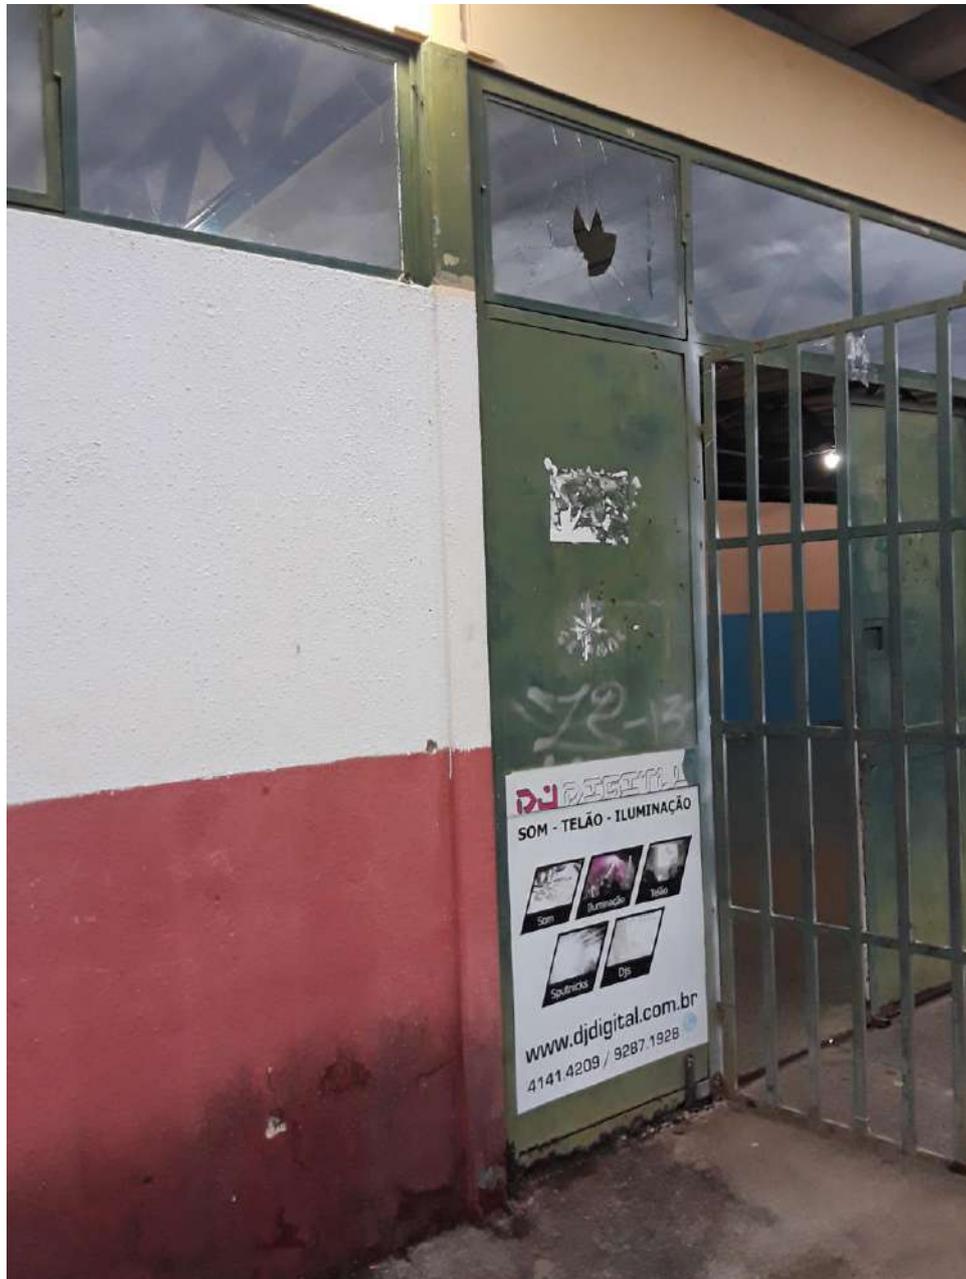
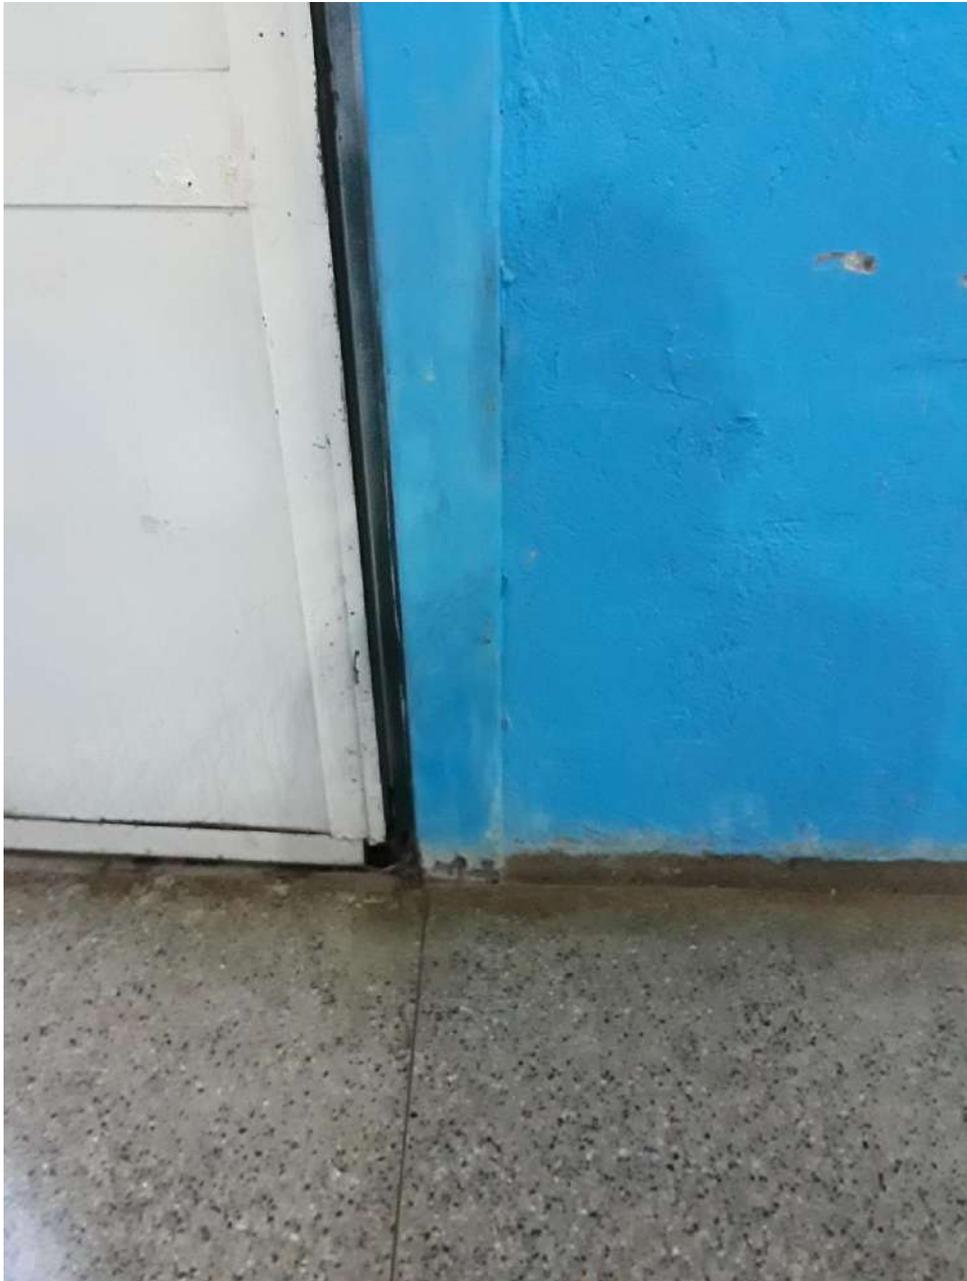
- O pilar aparenta estar em boas condições de conservação, apresentando corrosão grau B no máximo, como mostrado nas Figuras 51 a 53.

Figura 51 – Pilar 11 em perspectiva

Figura 53 – Base do Pilar 11

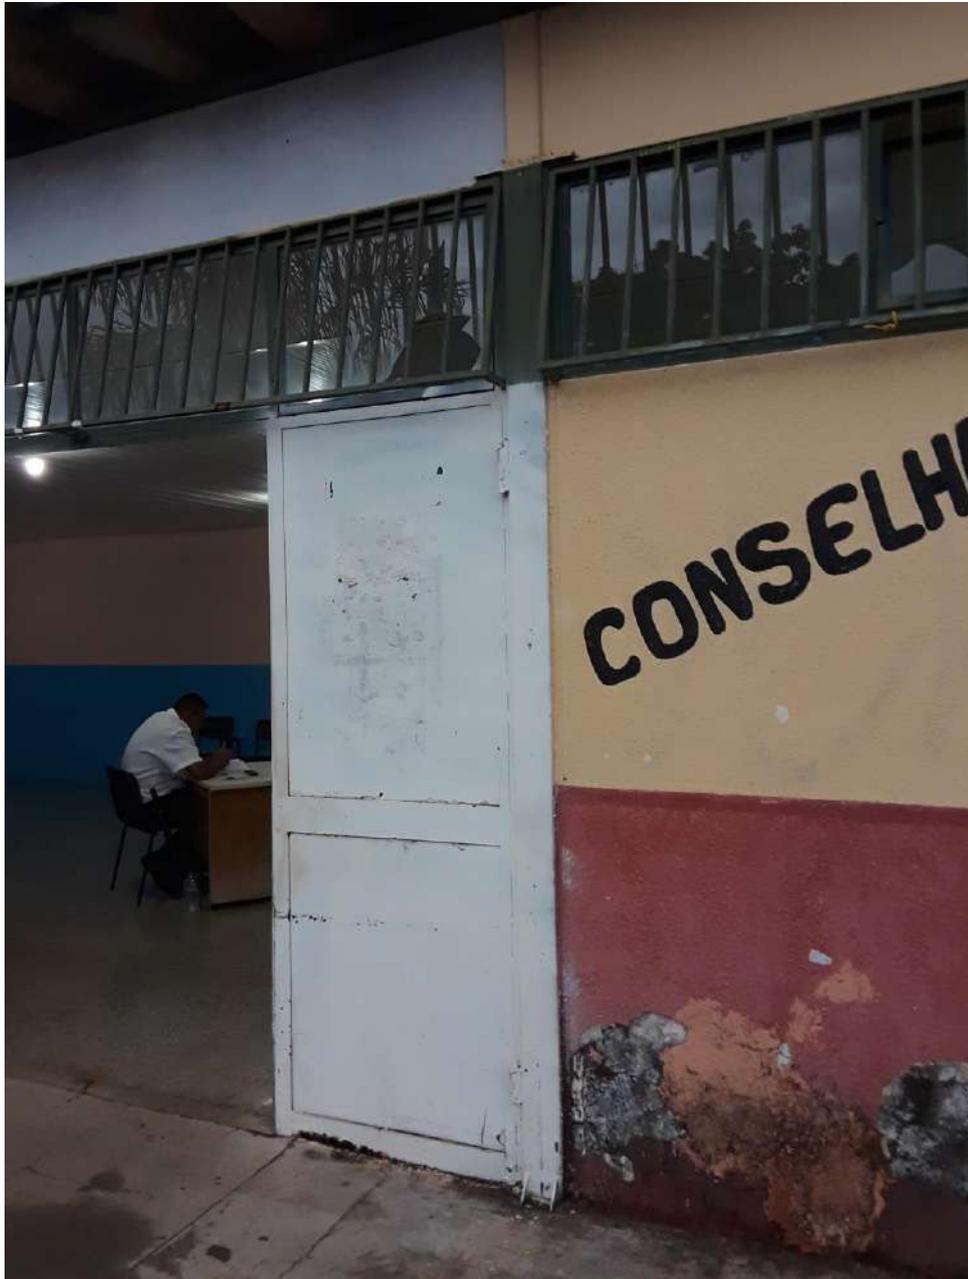
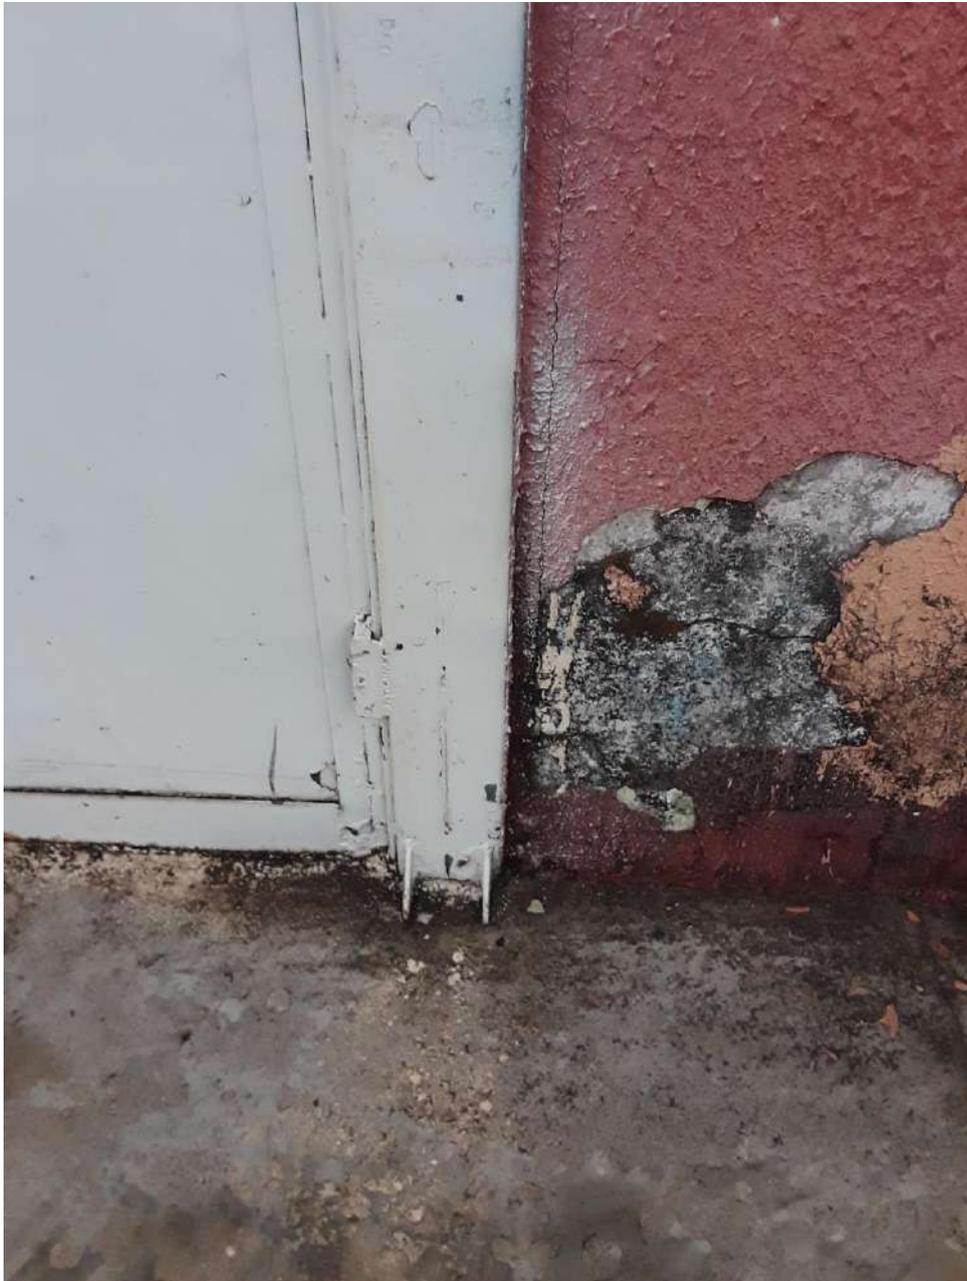
- O pilar aparenta estar em boas condições de conservação, apresentando corrosão grau A no máximo, como mostrado nas Figuras 54 a 56.

Figura 54 – Pilar 12 em perspectiva

Figura 55 – Base do Pilar 12

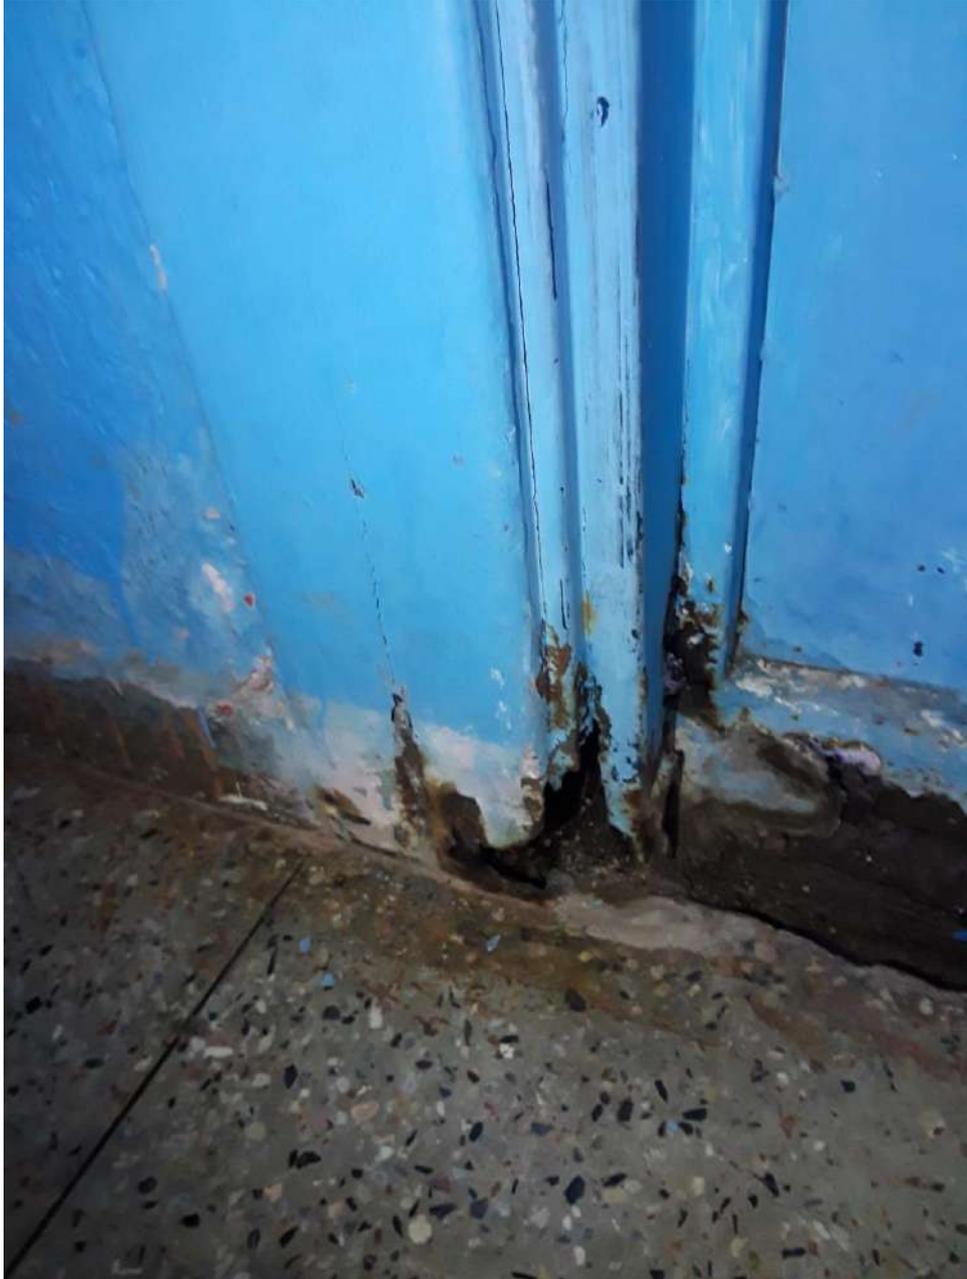
Figura 59 – Base do Pilar 13 com perda de seção na área interna
