PROJETO GALPÃO CULTURAL

ENDEREÇO: Santa Maria (RA-XIII) / QR 207, LOTE 01

PROPRIETÁRIO: ADMINISTRAÇÃO REGIONAL DE SANTA MARIA - DF

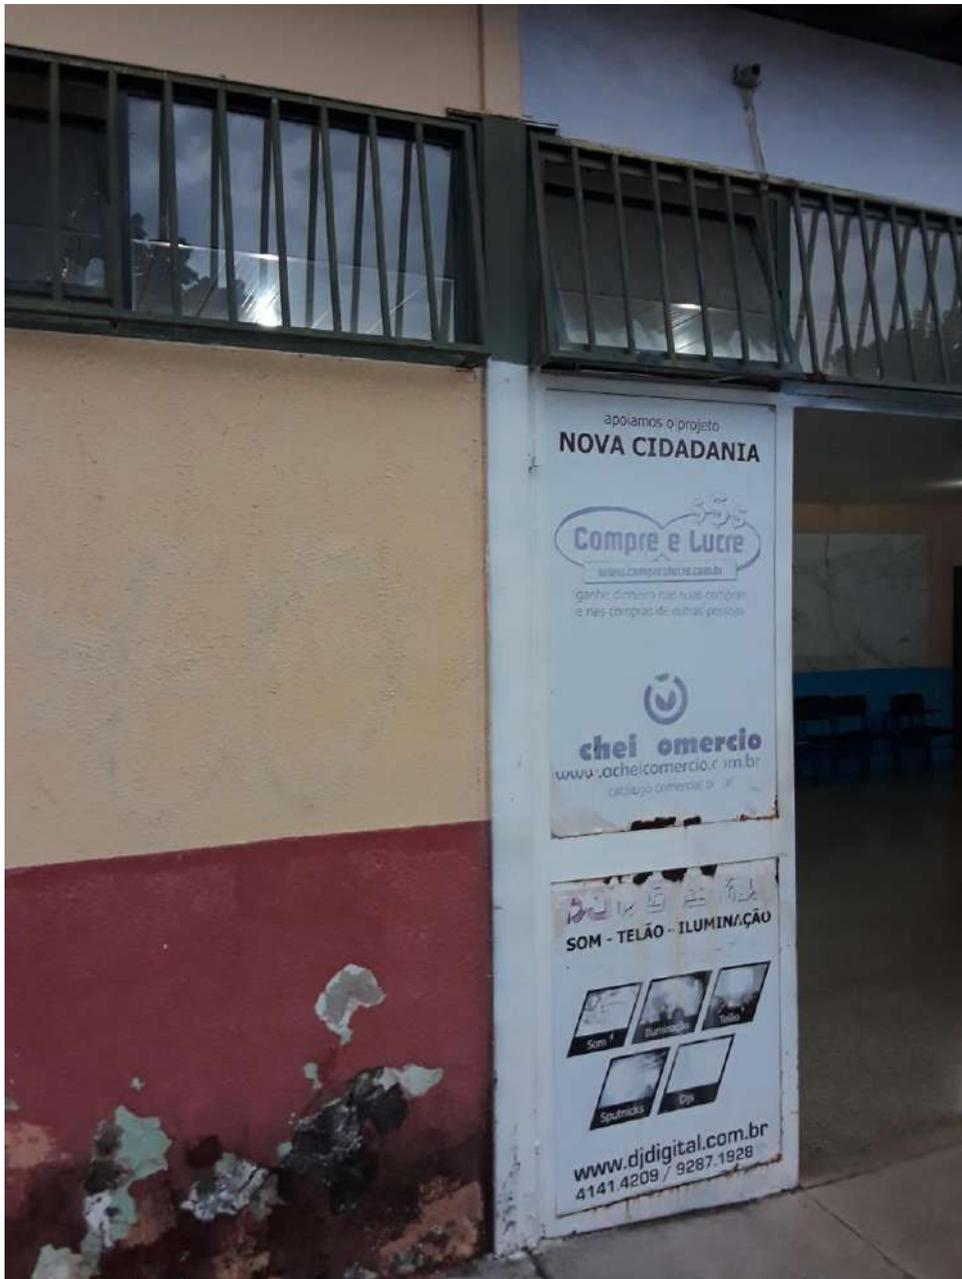
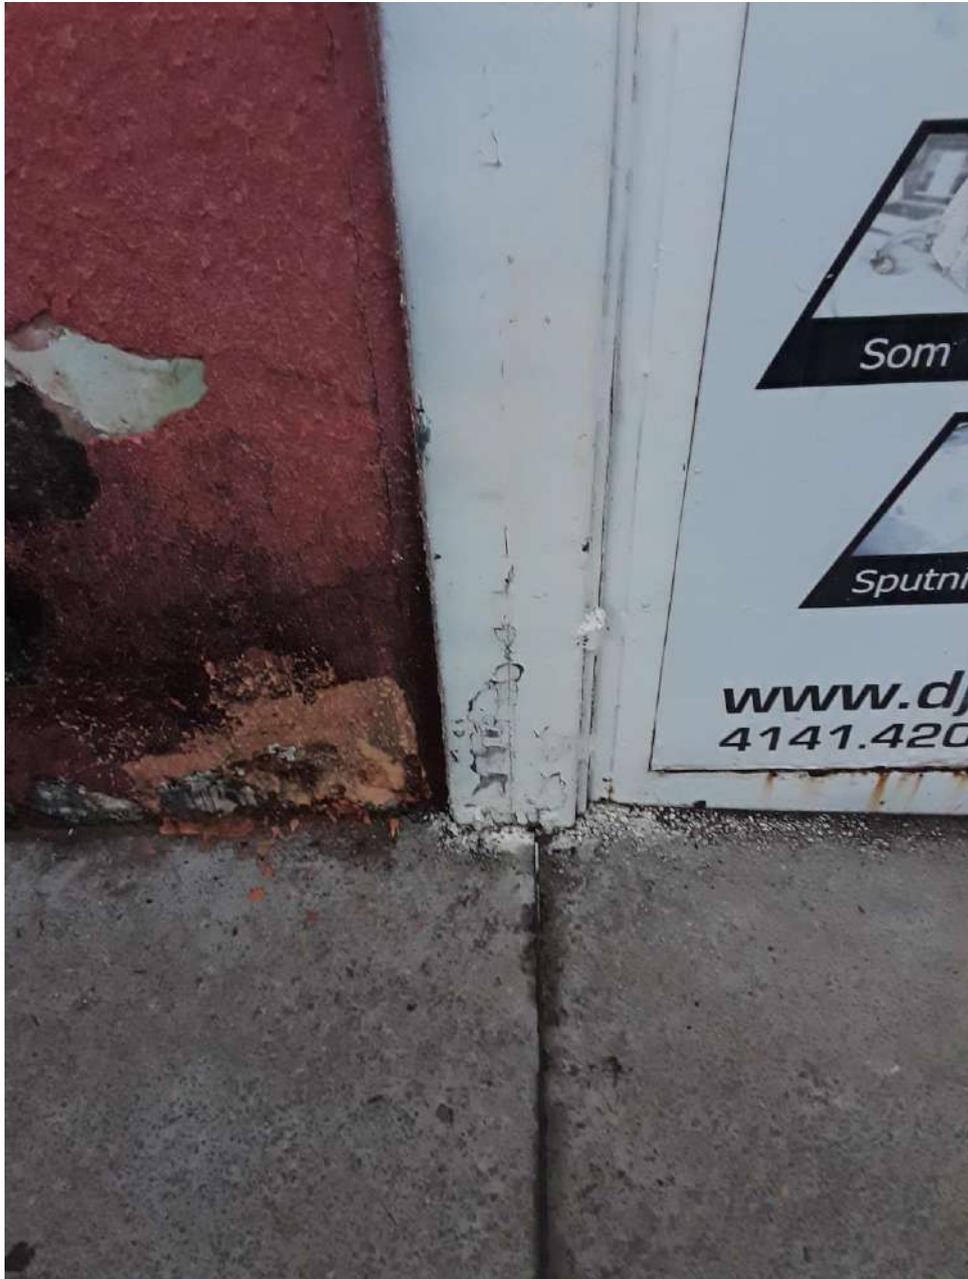
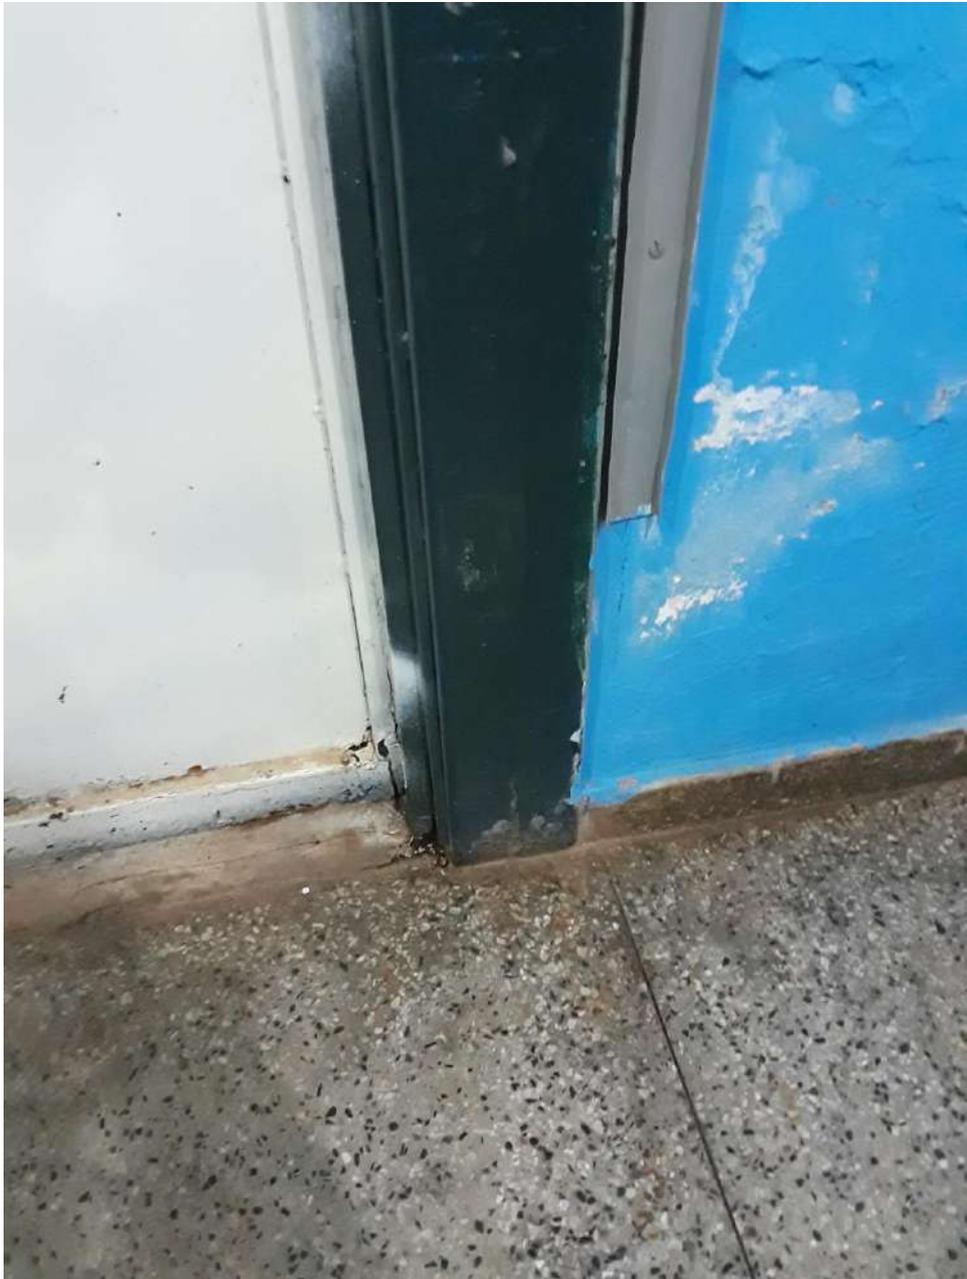
- O pilar aparenta estar em boas condições de conservação, apresentando corrosão grau B no máximo, como mostrado nas Figuras 60 a 62.

Figura 60 – Pilar 14 em perspectiva

Figura 61 – Base do Pilar 14

Figura 62 – Base do Pilar 14 na área interna

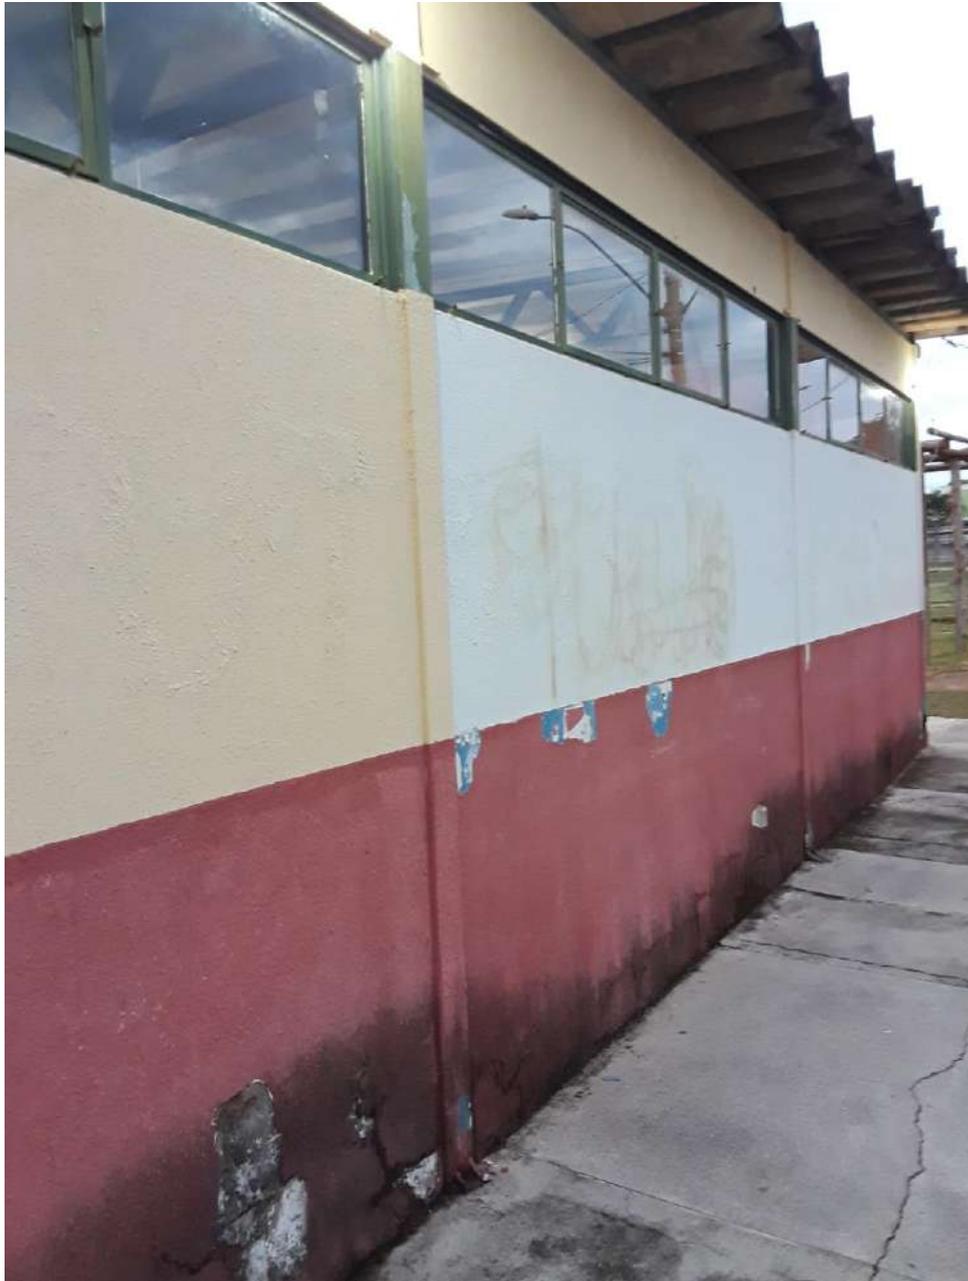
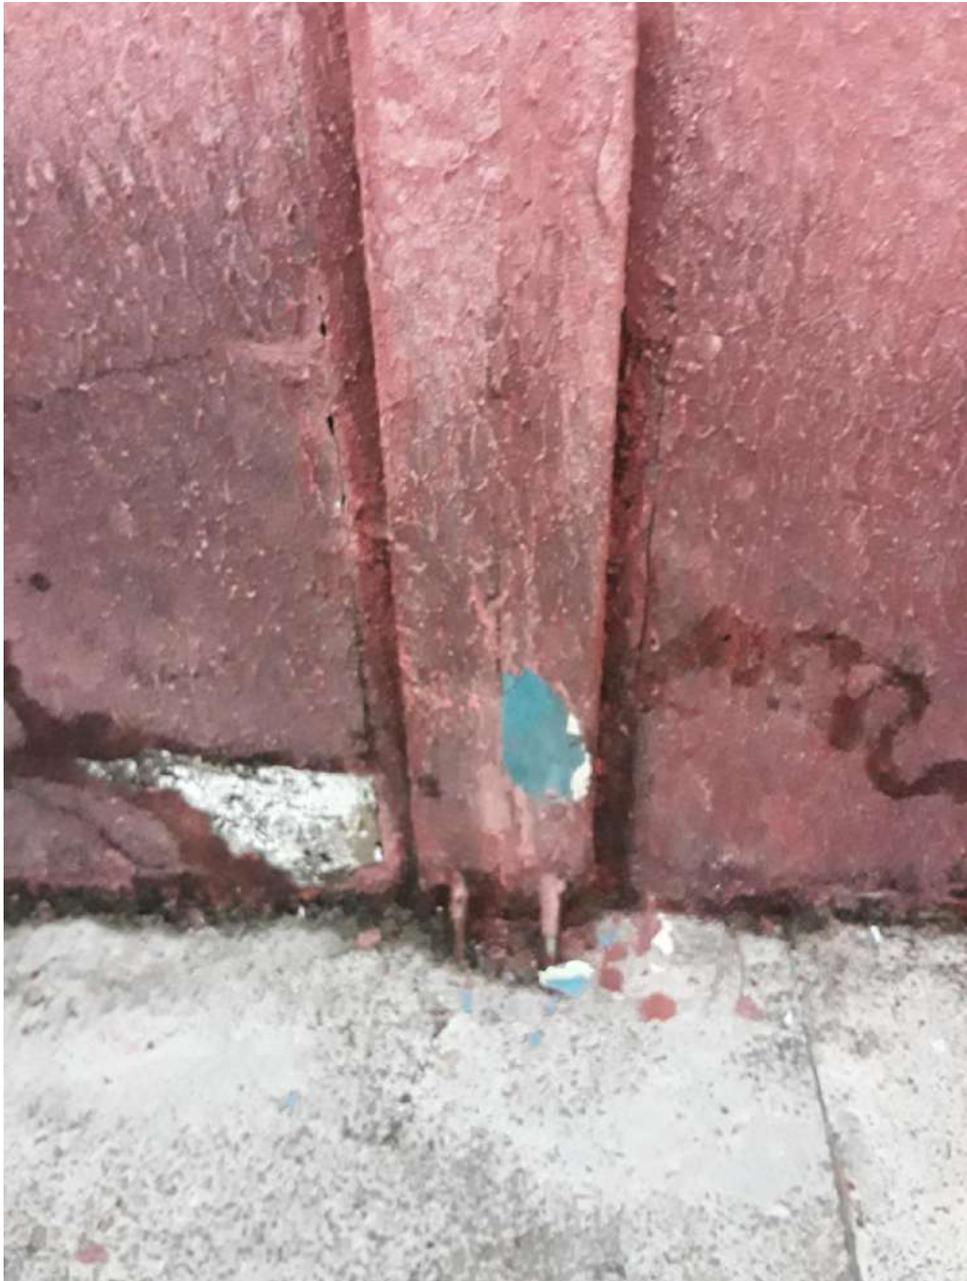
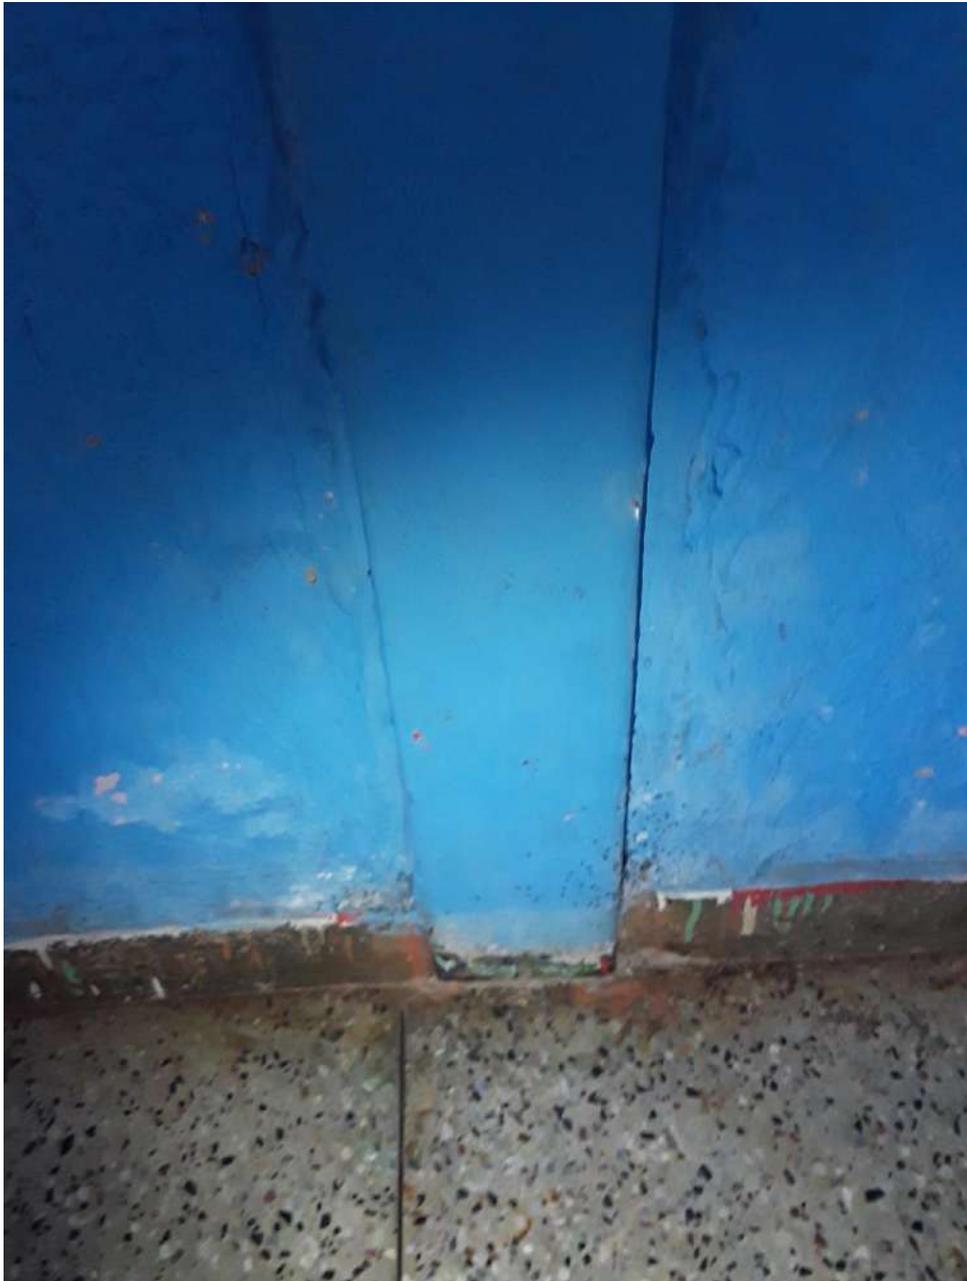
- O pilar aparenta estar em boas condições de conservação, apresentando corrosão grau A no máximo, como mostrado nas Figuras 63 a 65.

Figura 63 – Pilar 15 em perspectiva

Figura 64 – Base do Pilar 15

Figura 65 – Base do Pilar 15

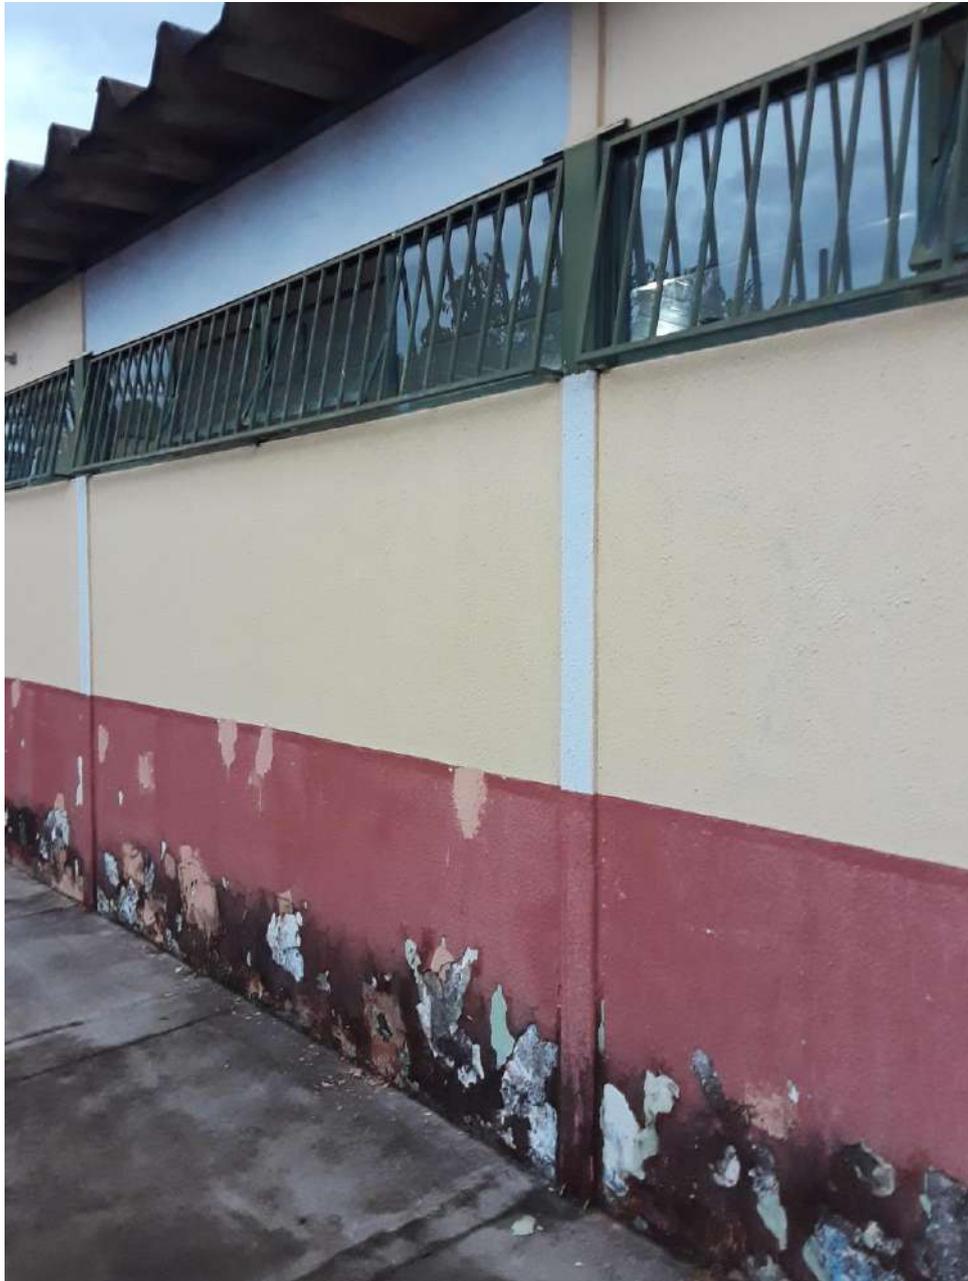
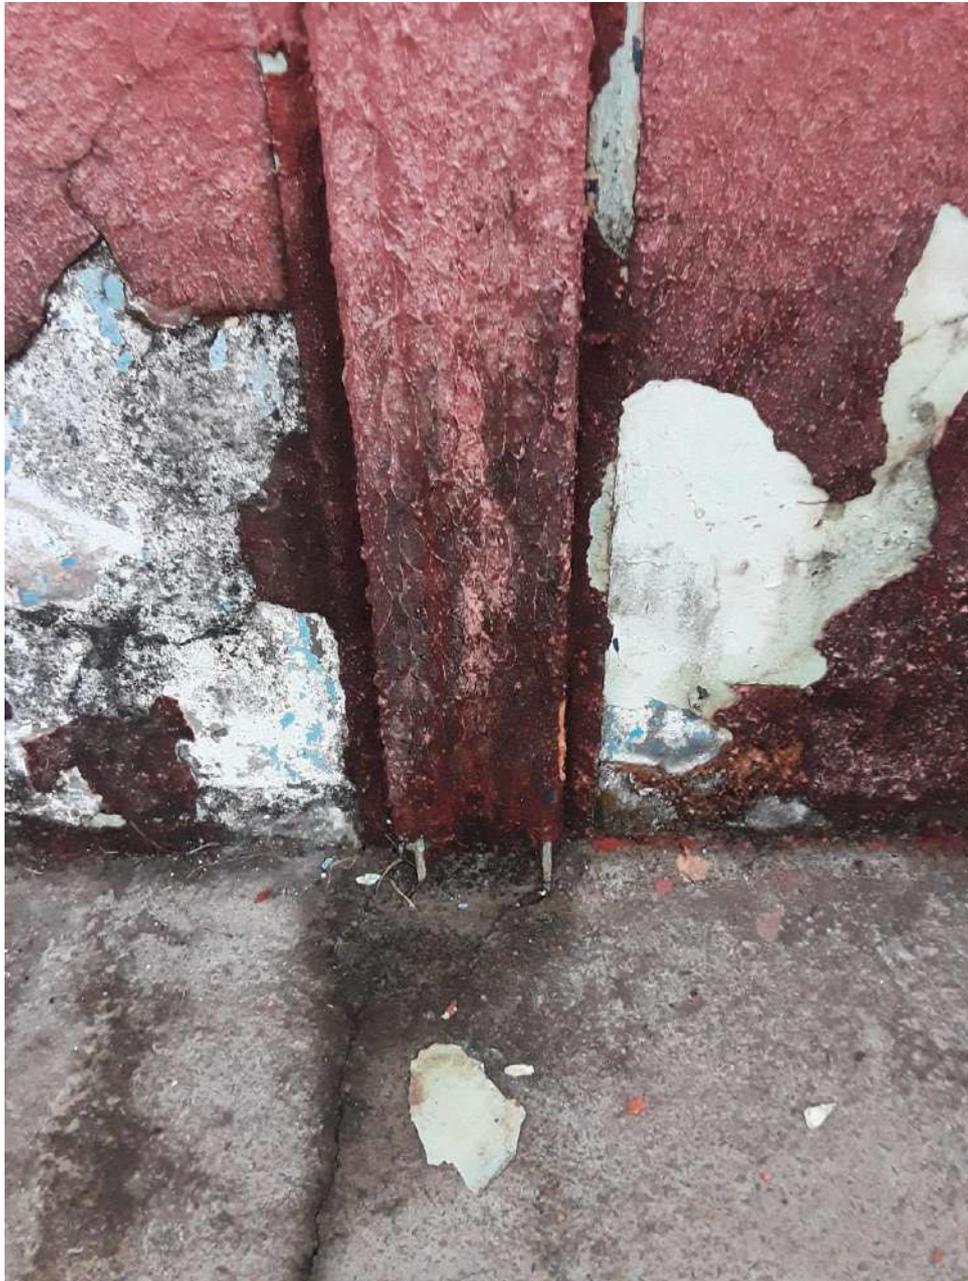
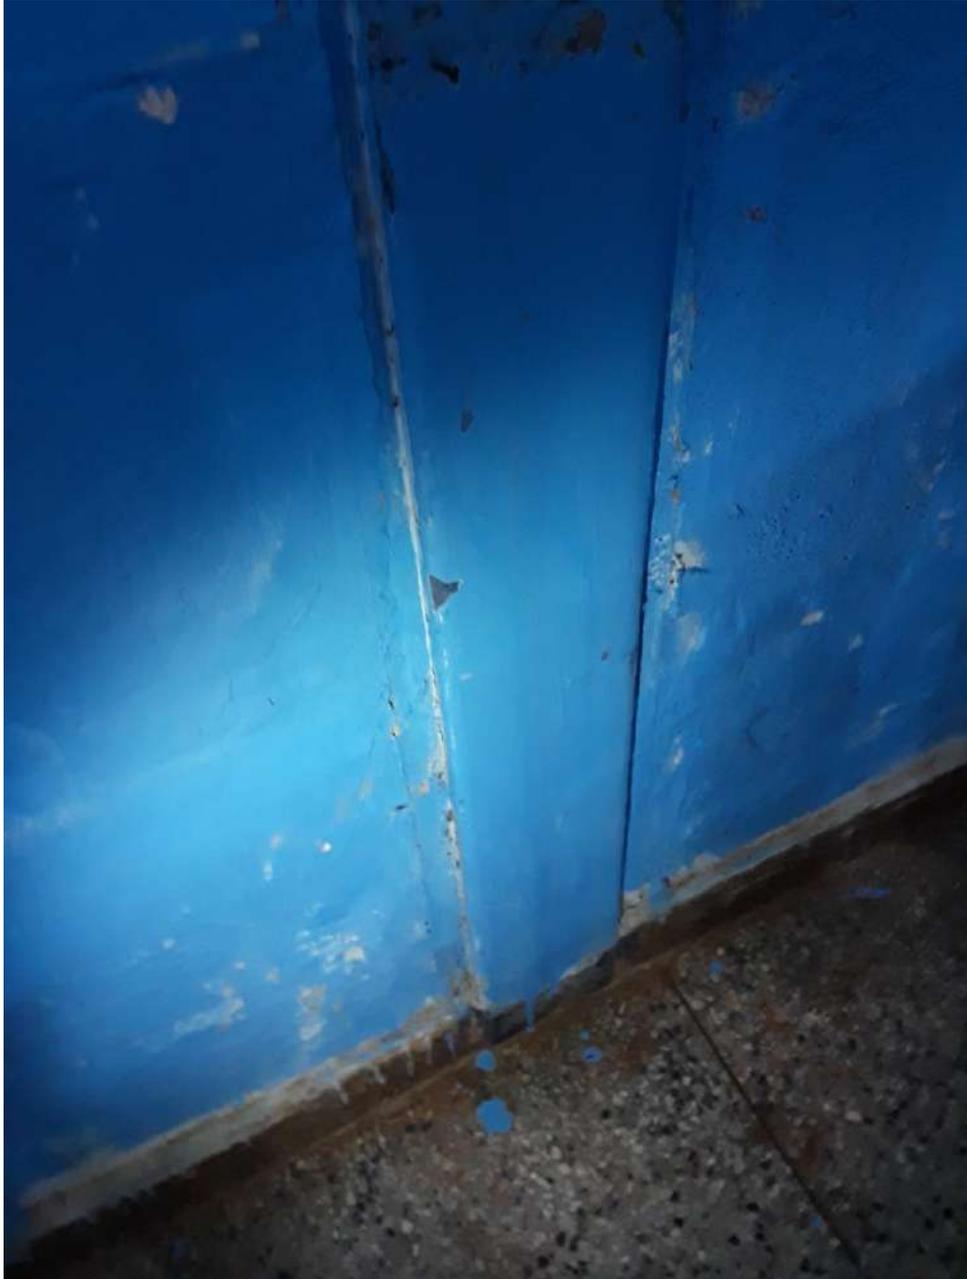
- O pilar aparenta estar em boas condições de conservação, apresentando corrosão grau B no máximo, como mostrado nas Figuras 66 a 68.

Figura 66 – Pilar 16 em perspectiva

Figura 67 – Base do Pilar 16

Figura 68 – Base do Pilar 16

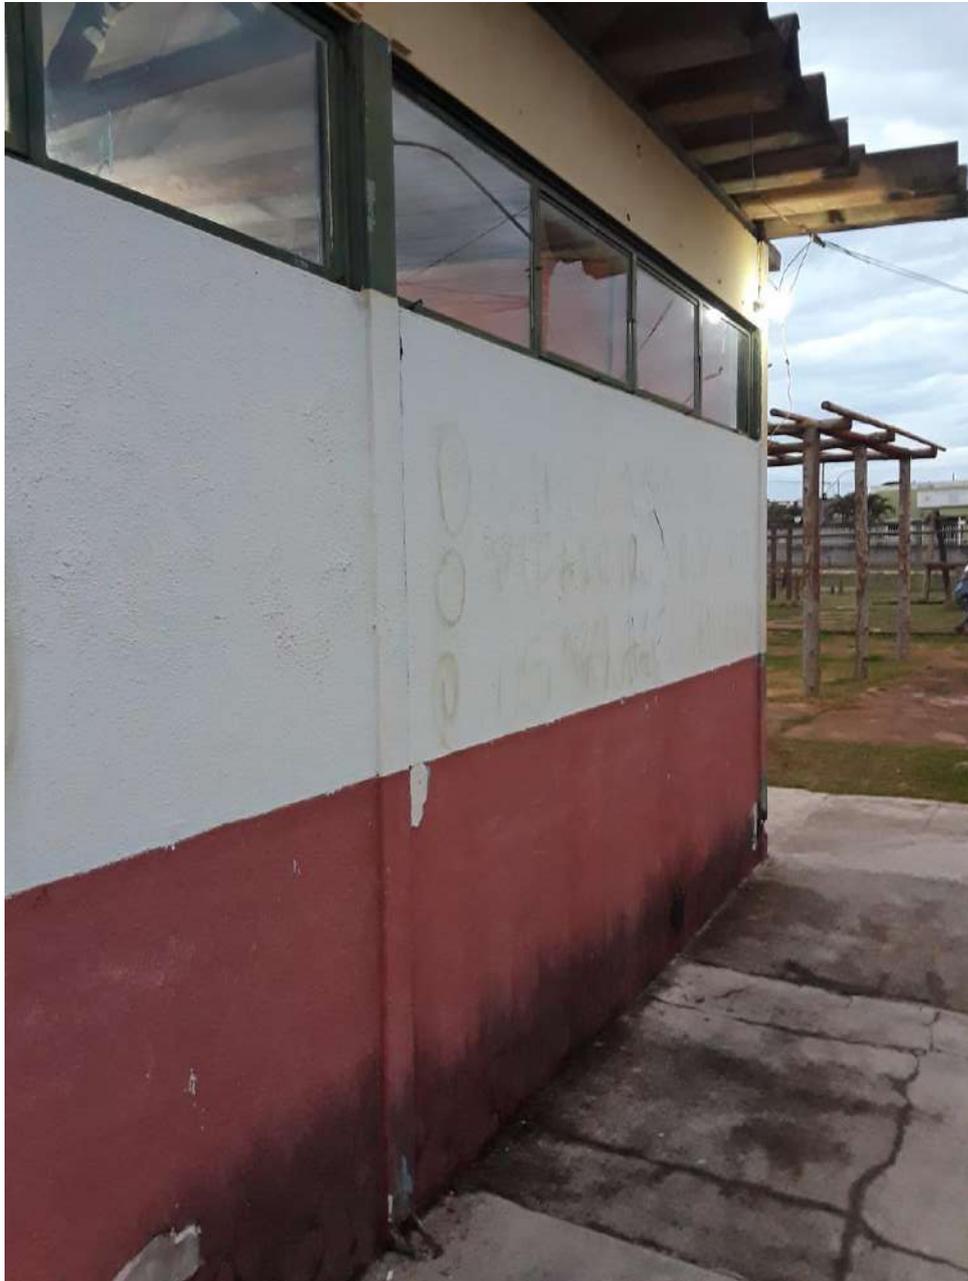
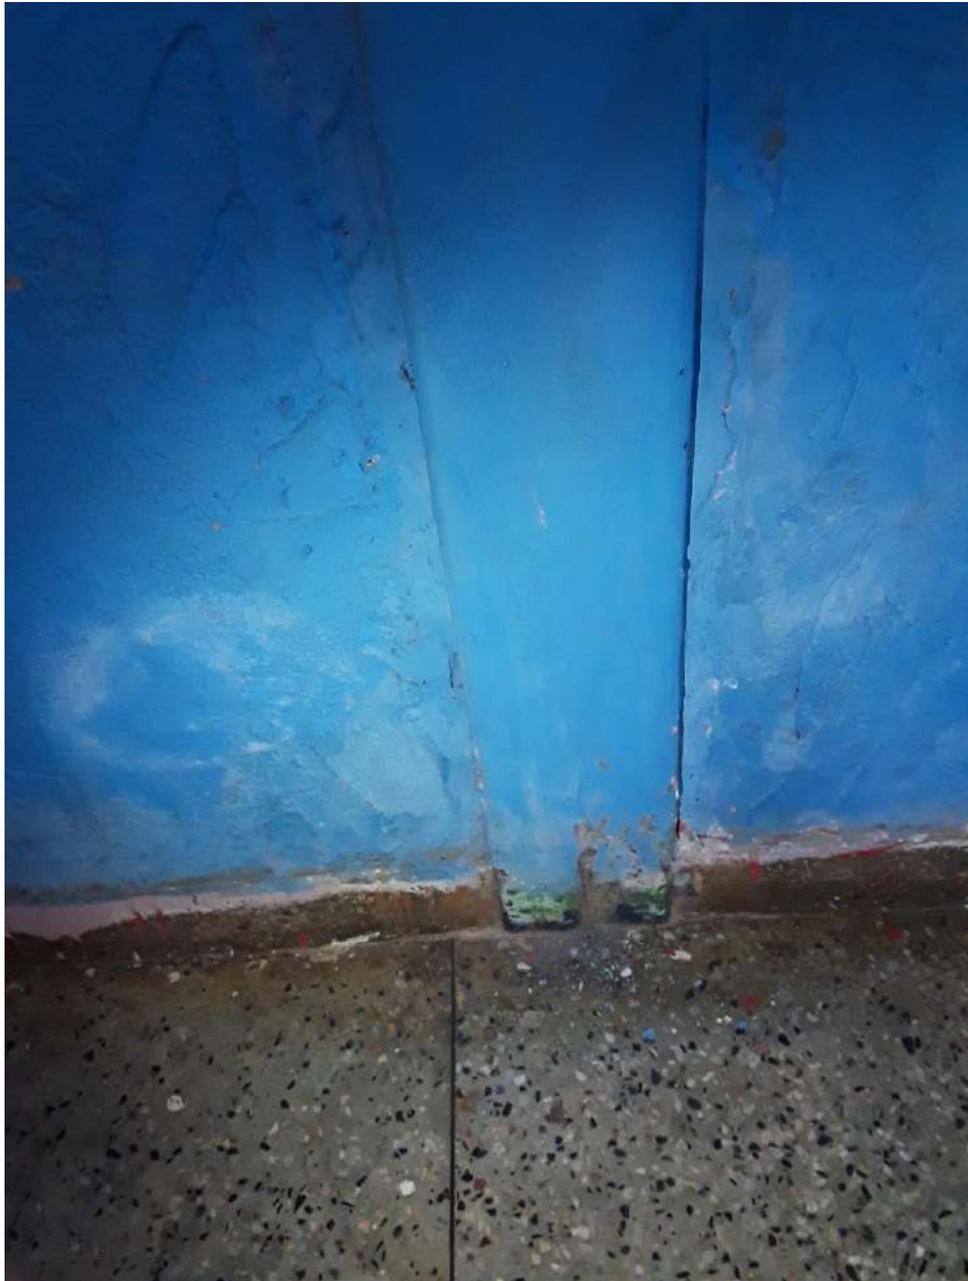
- O pilar aparenta estar em boas condições de conservação, apresentando corrosão grau B no máximo, como mostrado nas Figuras 69 a 71.

Figura 69 – Pilar 17 em perspectiva

Figura 71 – Base do Pilar 17

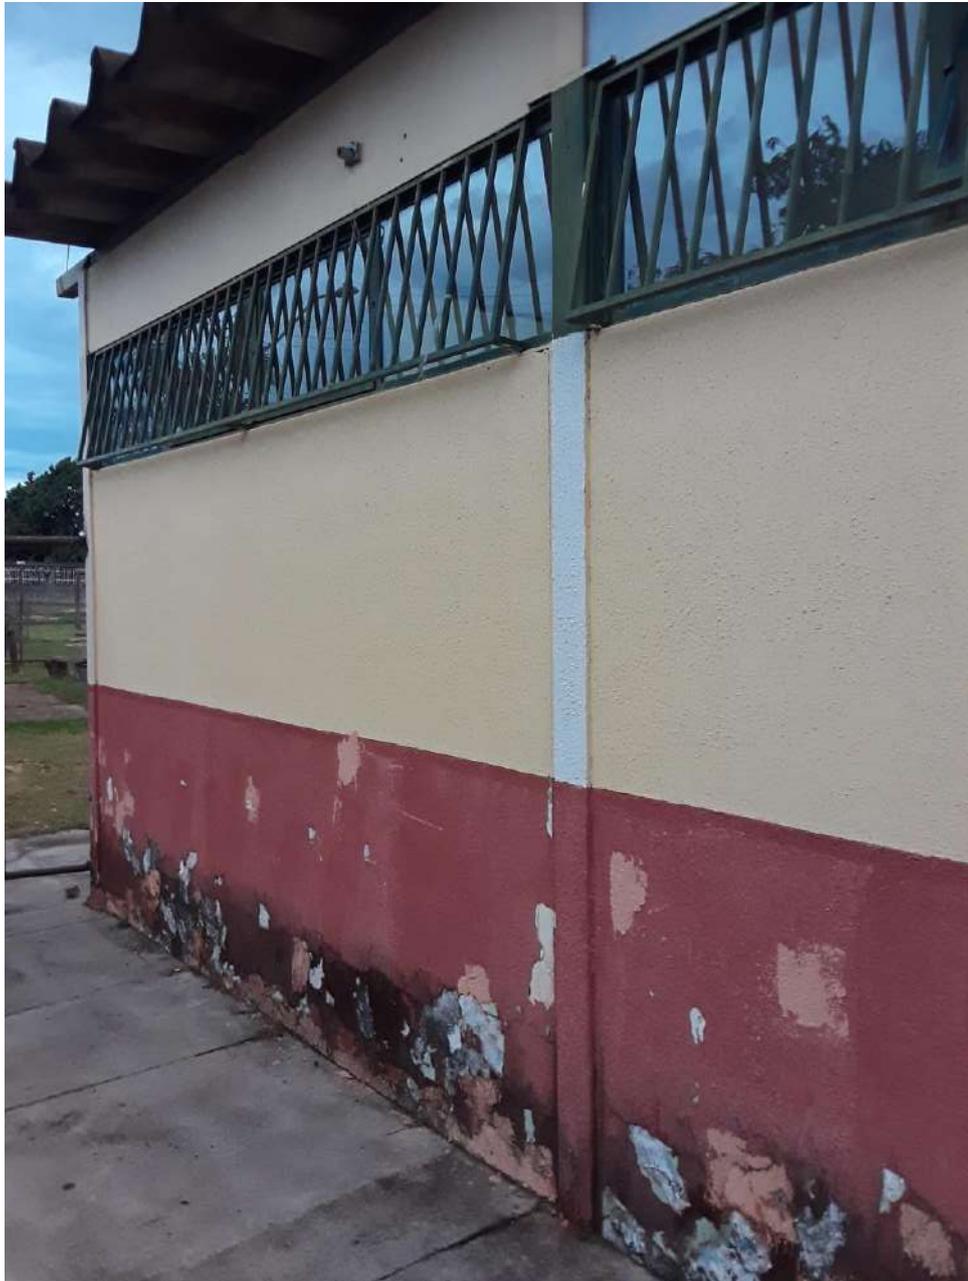
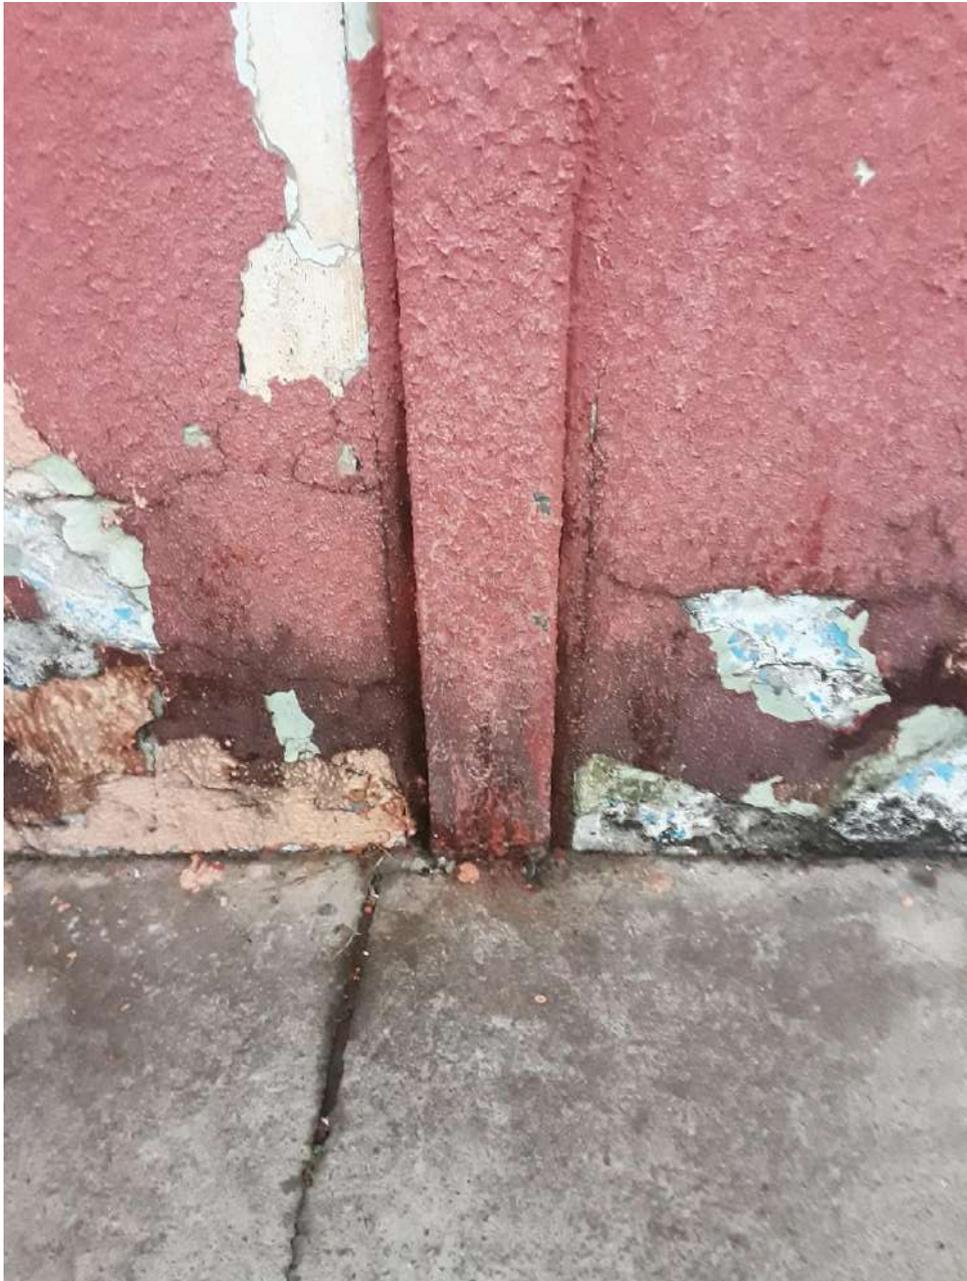
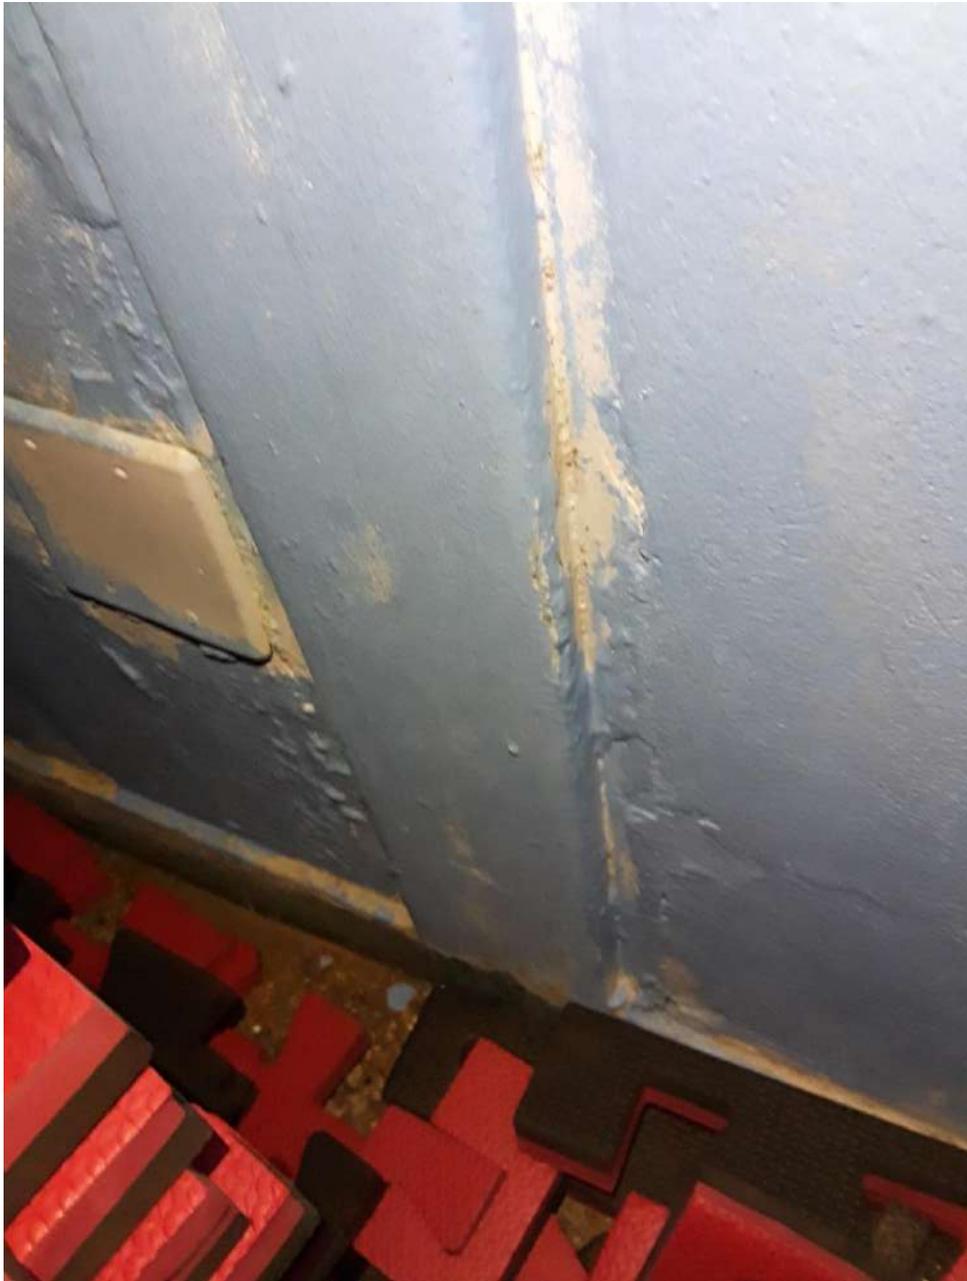
- O pilar aparenta estar em boas condições de conservação, apresentando corrosão grau B no máximo, como mostrado nas Figuras 72 a 74.

Figura 72 – Pilar 18 em perspectiva

Figura 73 – Base do Pilar 18

Figura 74 – Base do Pilar 18

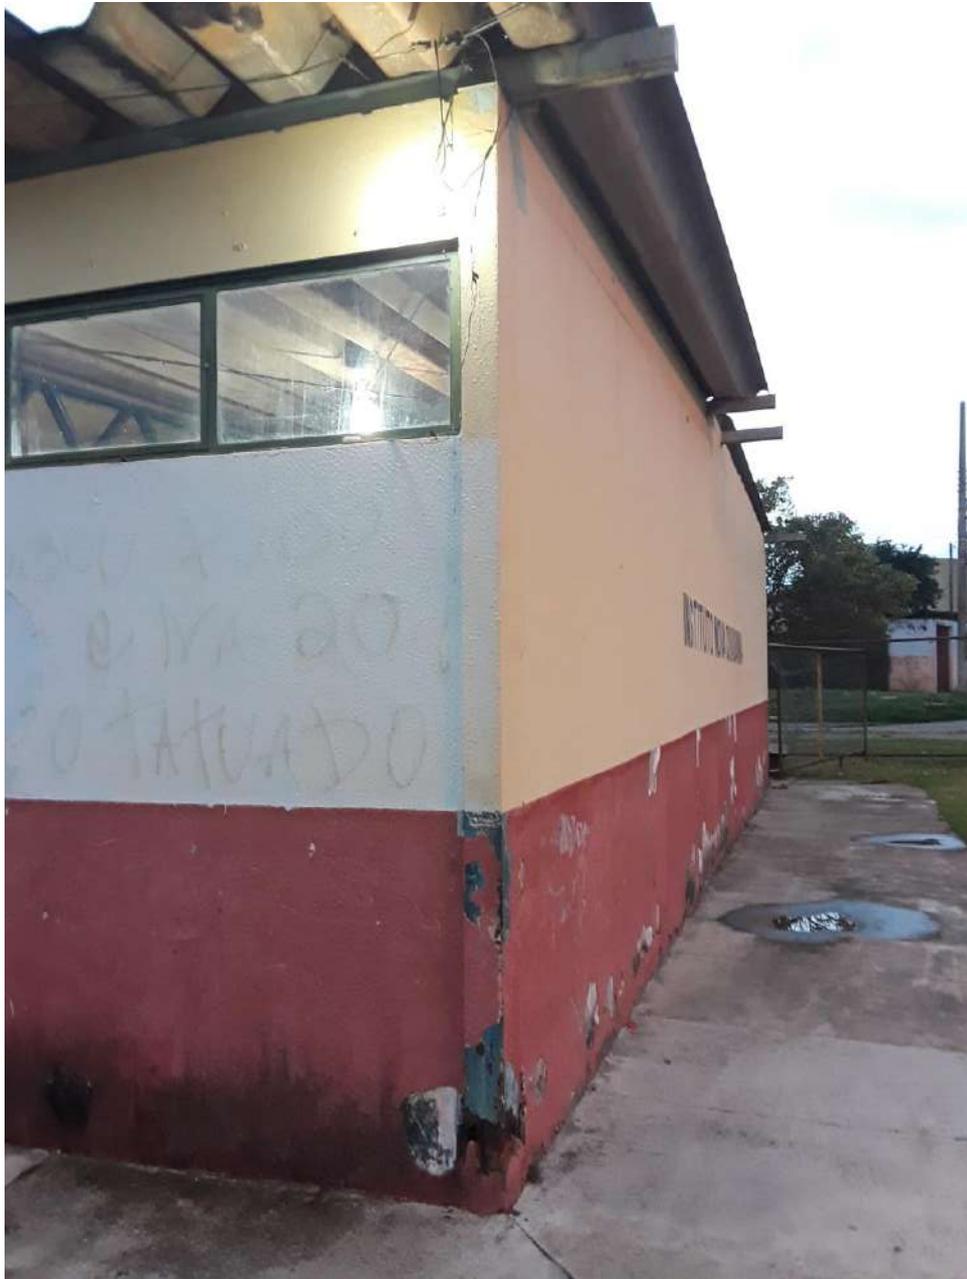
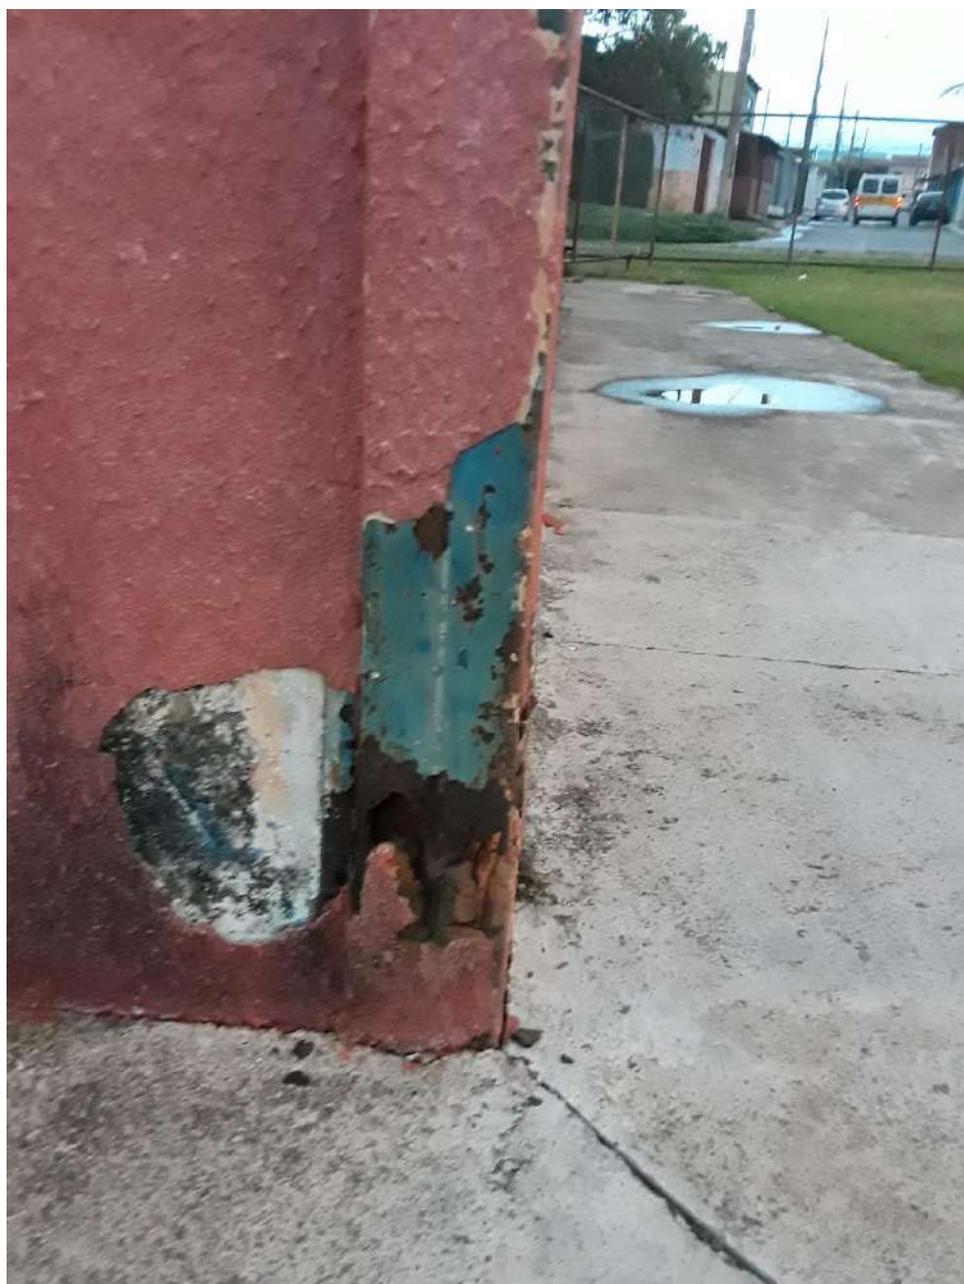
- O pilar em questão se encontra em estágio grave de corrosão, sendo constatada perda de seção, foi detectada corrosão por Frestas no mesmo, como indicado nas Figuras 75 a 78;
- O pilar está comprometido da base até uma altura de 40 cm, em todo perímetro da seção.

Figura 75 – Pilar 19 em perspectiva

Figura 77 – Base do Pilar 19 preenchido com massa e alvenaria

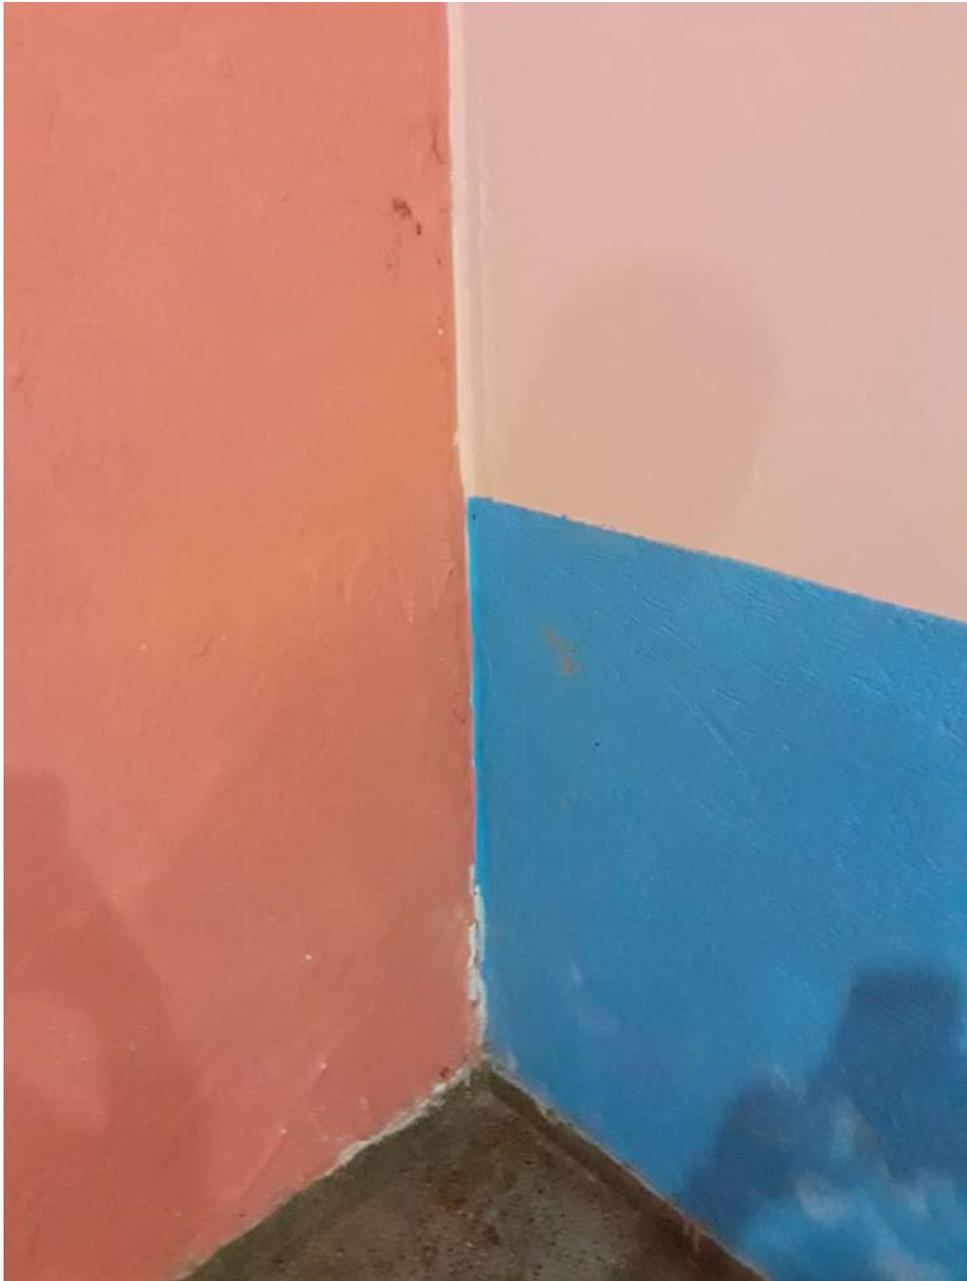
Figura 78 – Base do Pilar 19 na área interna

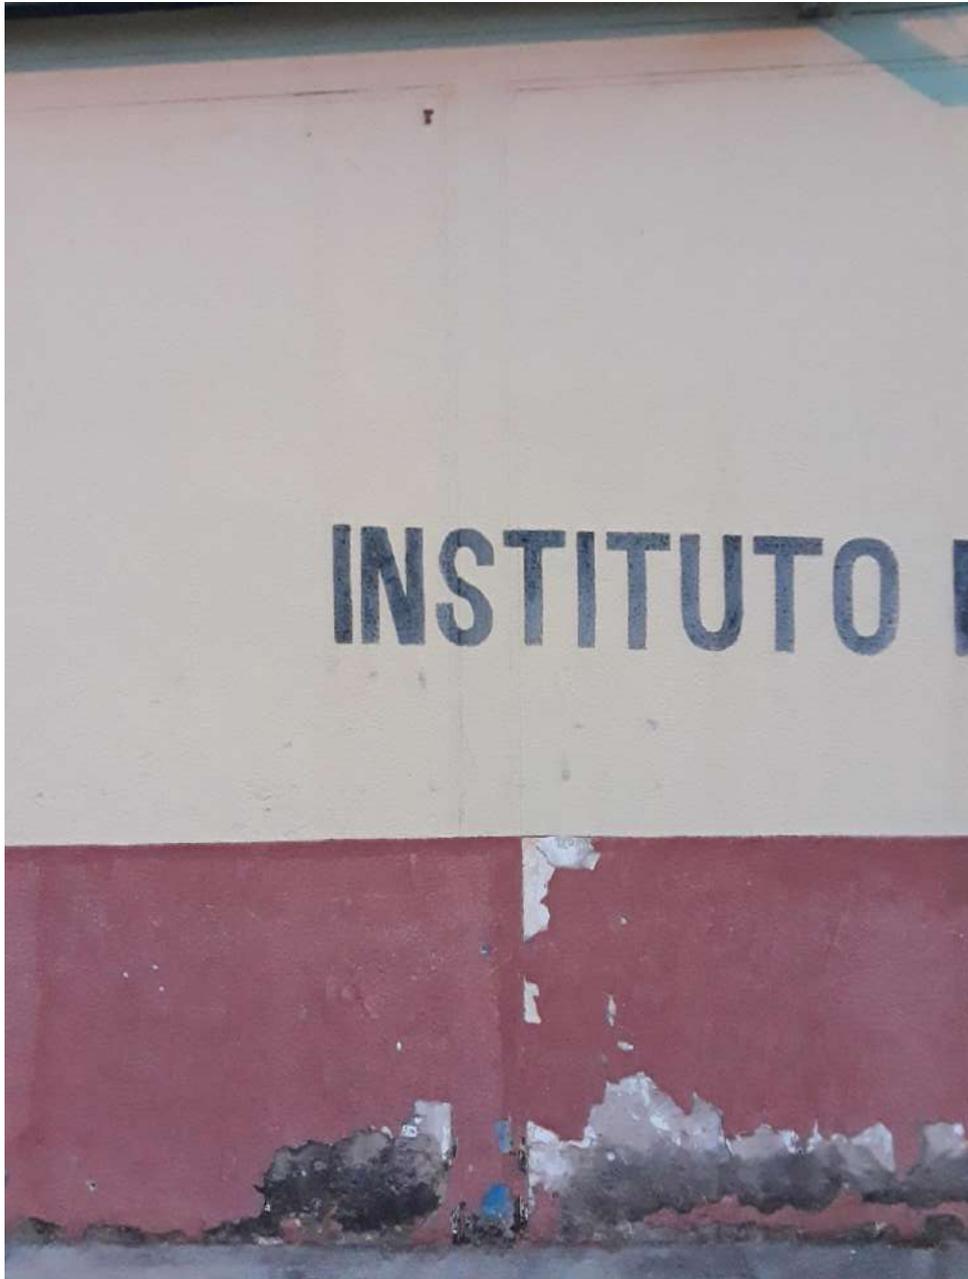
- O pilar possui corrosão grau D na face virada para a parte externa de acordo com Figura 9;
- O pilar está comprometido da base até uma altura de 20 cm, como mostra Figuras 79 a 82.

Figura 79 - Pilar 20 em perspectiva
