PROJETO GALPÃO CULTURAL

ENDEREÇO: Santa Maria (RA-XIII) / QR 207, LOTE 01

PROPRIETÁRIO: ADMINISTRAÇÃO REGIONAL DE SANTA MARIA - DF

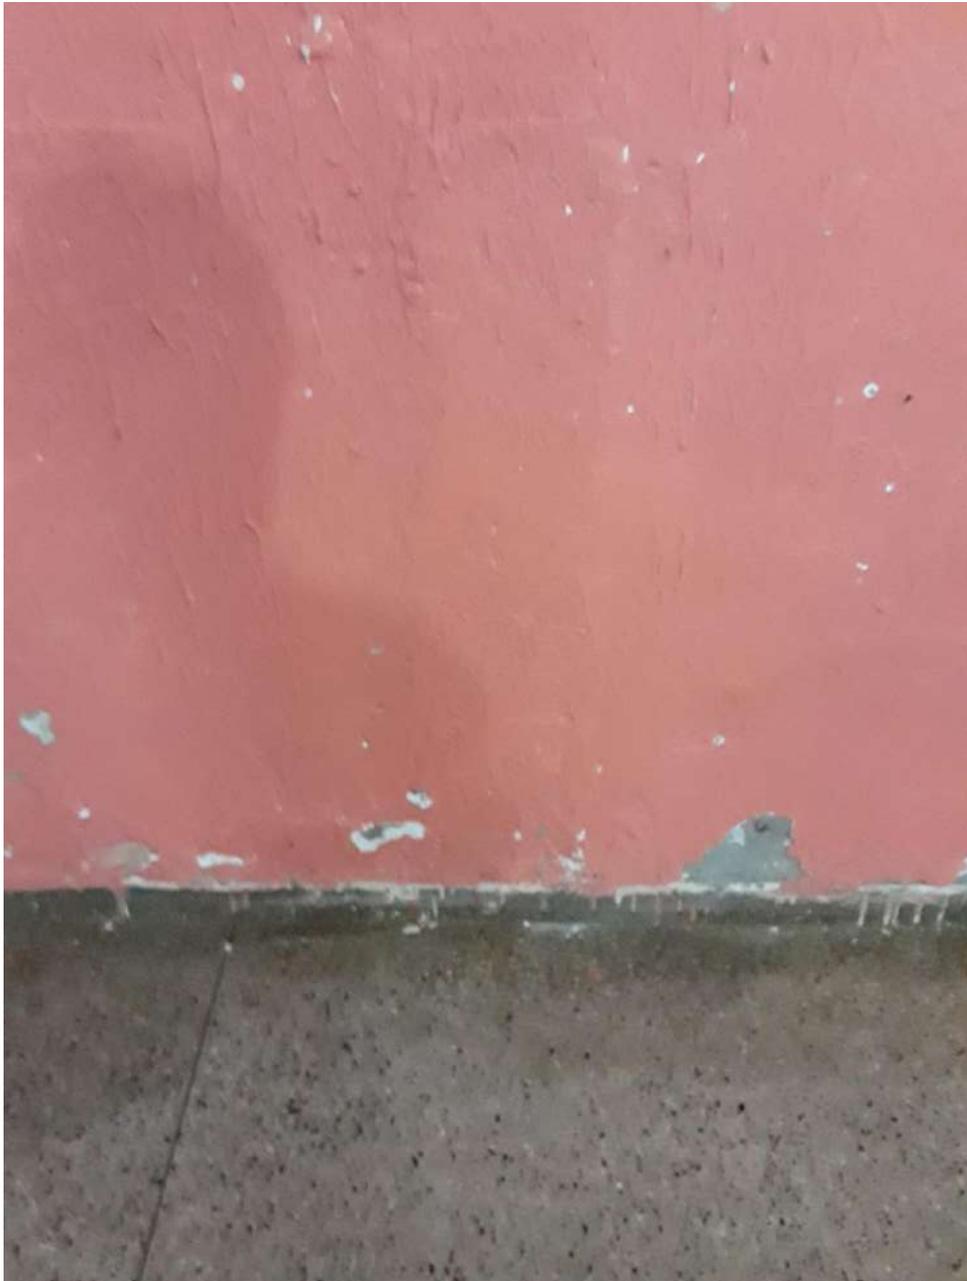
- O pilar possui corrosão grau D na face virada para a parte externa de acordo com Figura 9;
- O pilar está comprometido da base até uma altura de 20 cm, como mostra Figuras 79 a 82.

Figura 82 – Base do Pilar 20
